ベントグリーン夏越えの取り組み

～成功と失敗の実例～

平川カントリークラブ

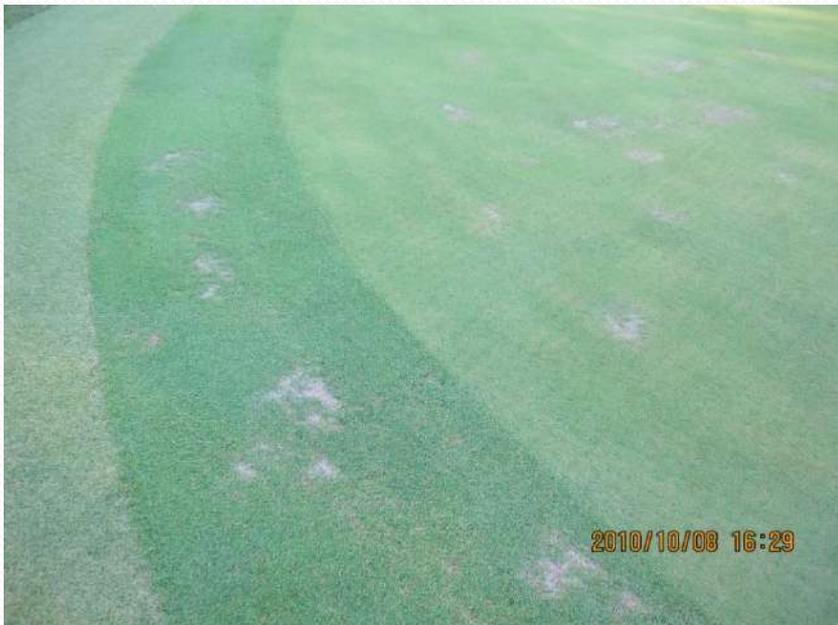
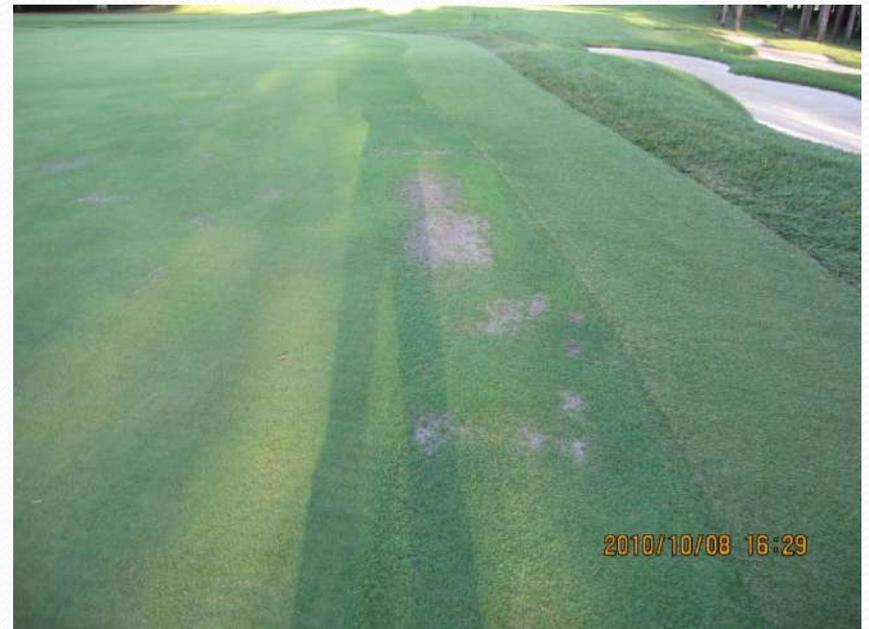
グリーンカラーに乾燥害による落ち込み

(原因)

老朽したスプリンクラーの回転速度の斑と判明⇒散水量の斑

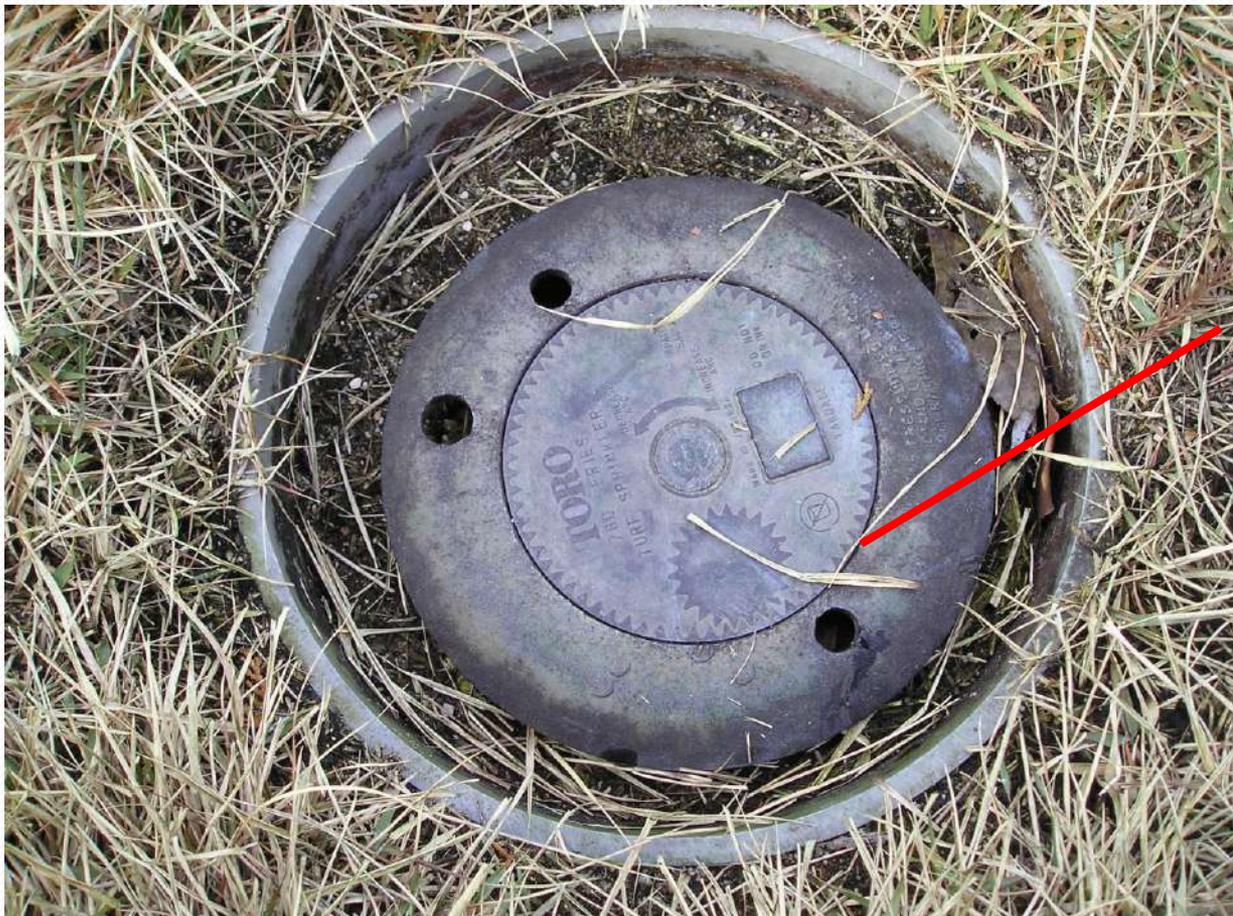
TORO社製旧式
スプリンクラー
ヘッド(10年前)
=回転速度が他
のヘッドに比べ
て遅かった。

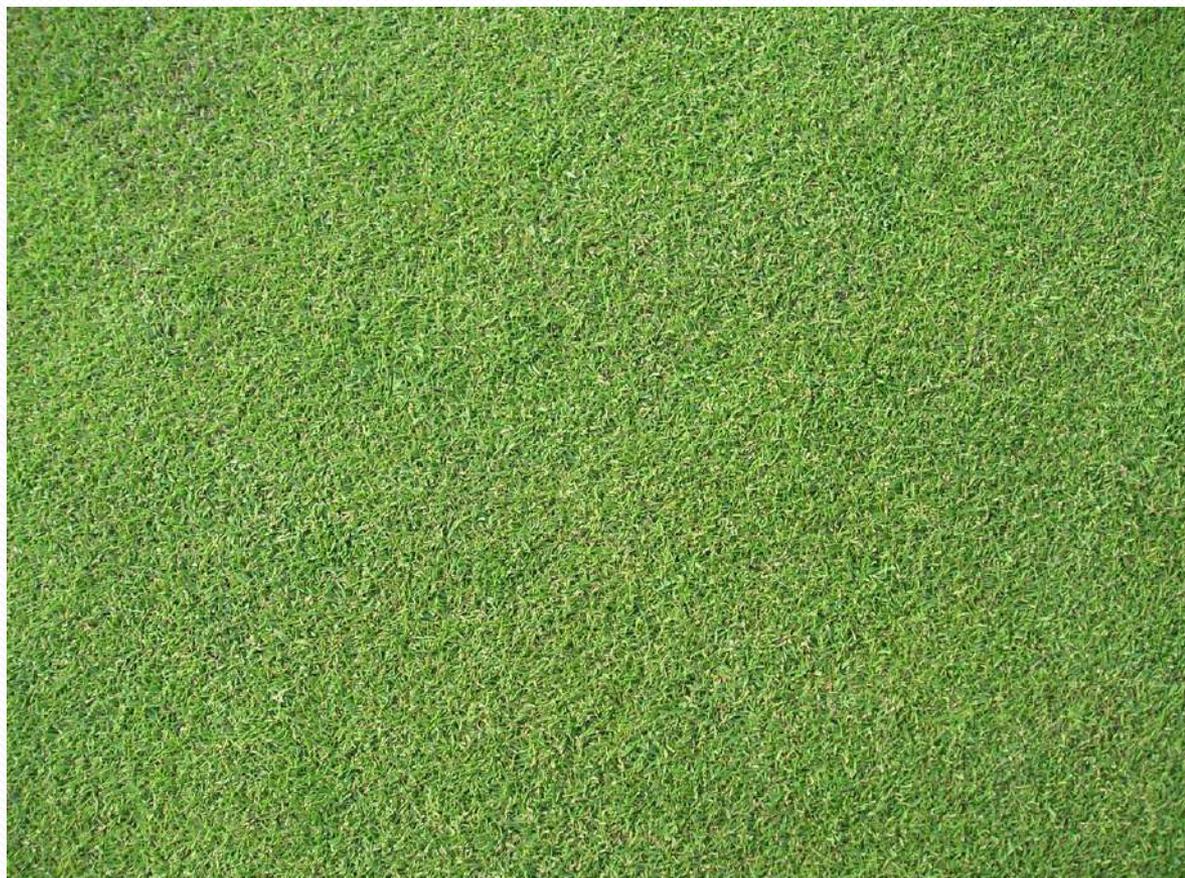
007グリーンが出来過ぎてしまう

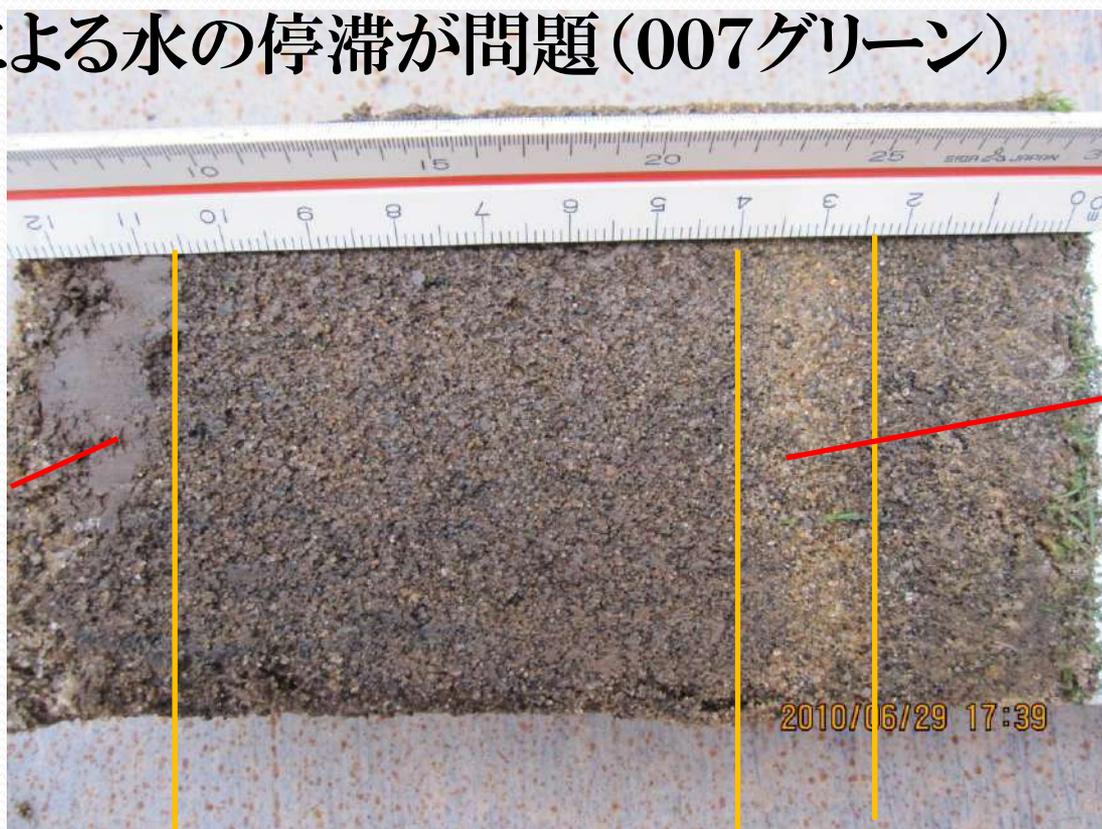
- 深層エアレーションによる不良層の更なる改善が必要
= 成層による水の停滞が問題 (007グリーン)

KG造成時から
ある、地山の
土層
= 不透水層

KGオーバー
シードベント化
工事時に施用
した目砂層
= 下の層と馴染
まない
