# ゴルフ場における土砂災害のメ カニズムとその対策

東京農工大学 大学院  
農学研究科 石川 芳治

## I . ゴルフ場における土砂災害

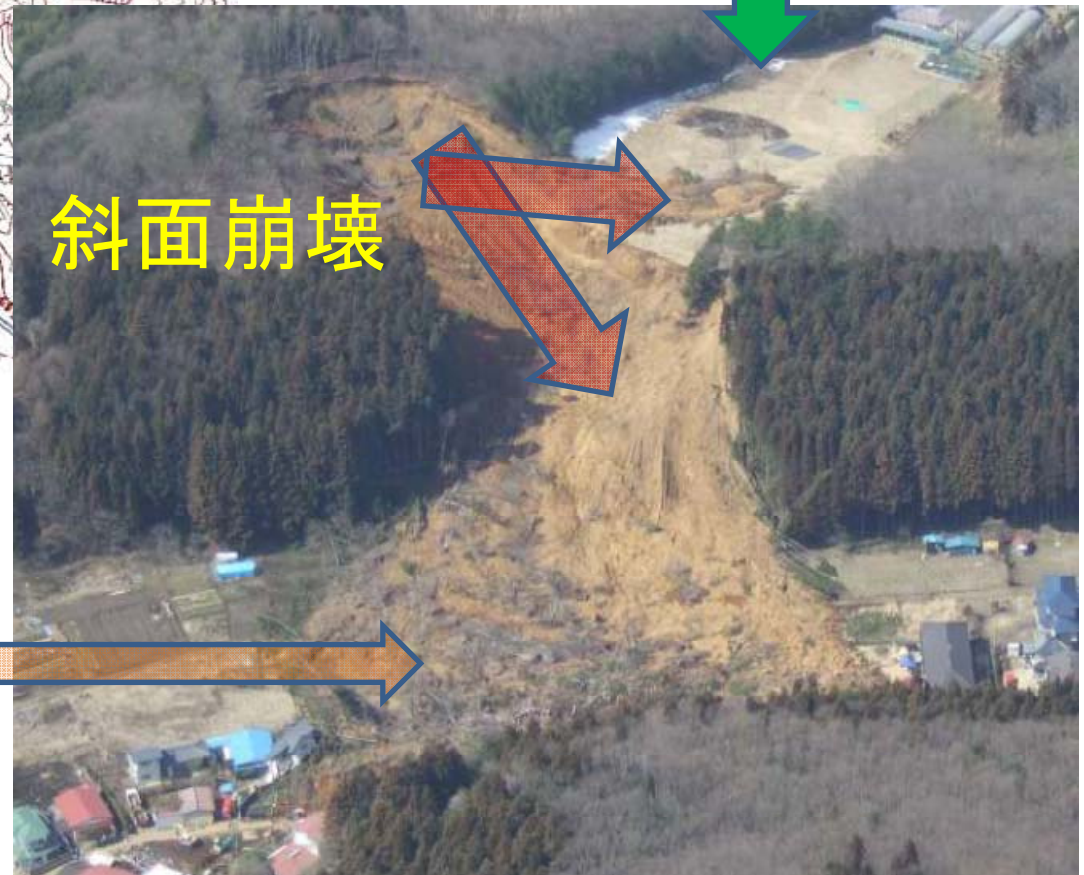
全壊10戸  
死者13名  
(武士より)

ゴルフ練習場

斜面崩壊

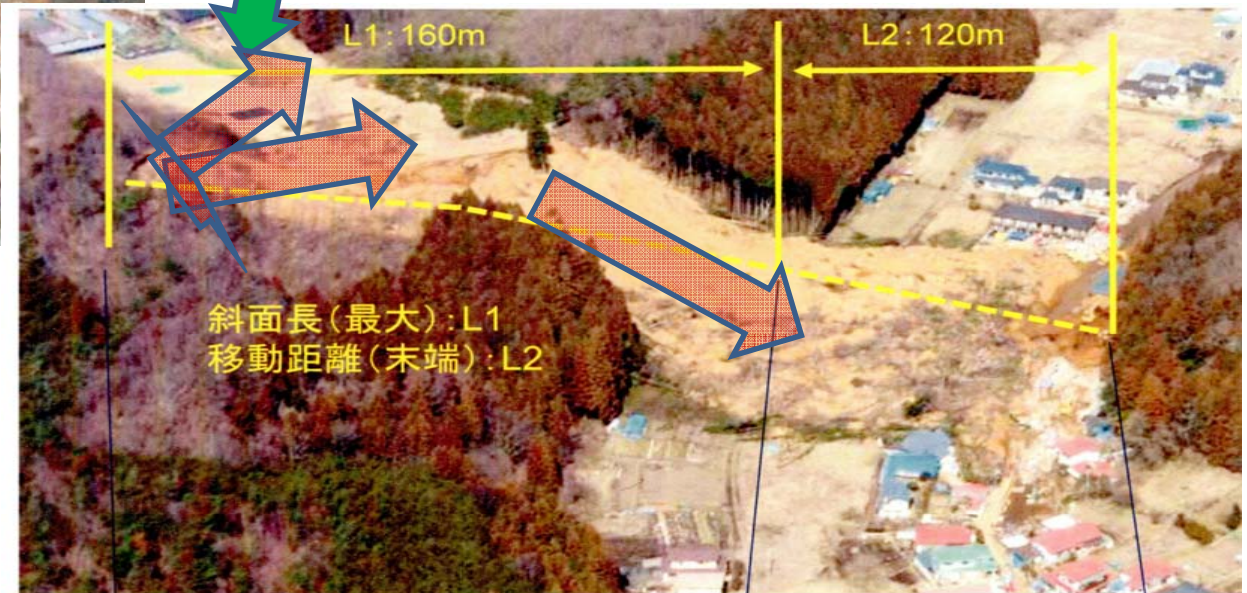
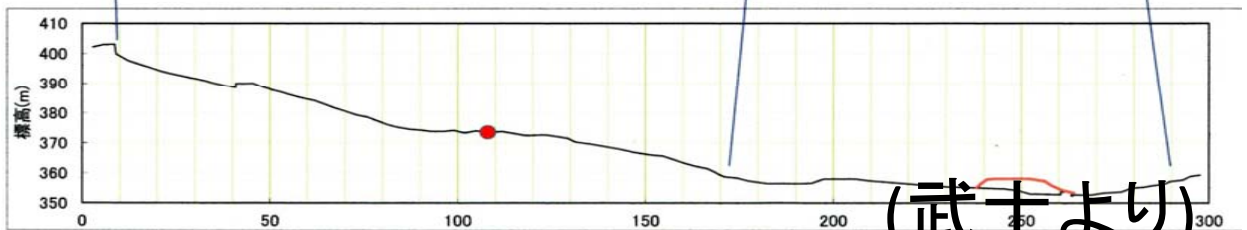
崩壊規模  
傾斜17度  
最大幅約120m  
最大長さ約160m  
最大深さ約10m

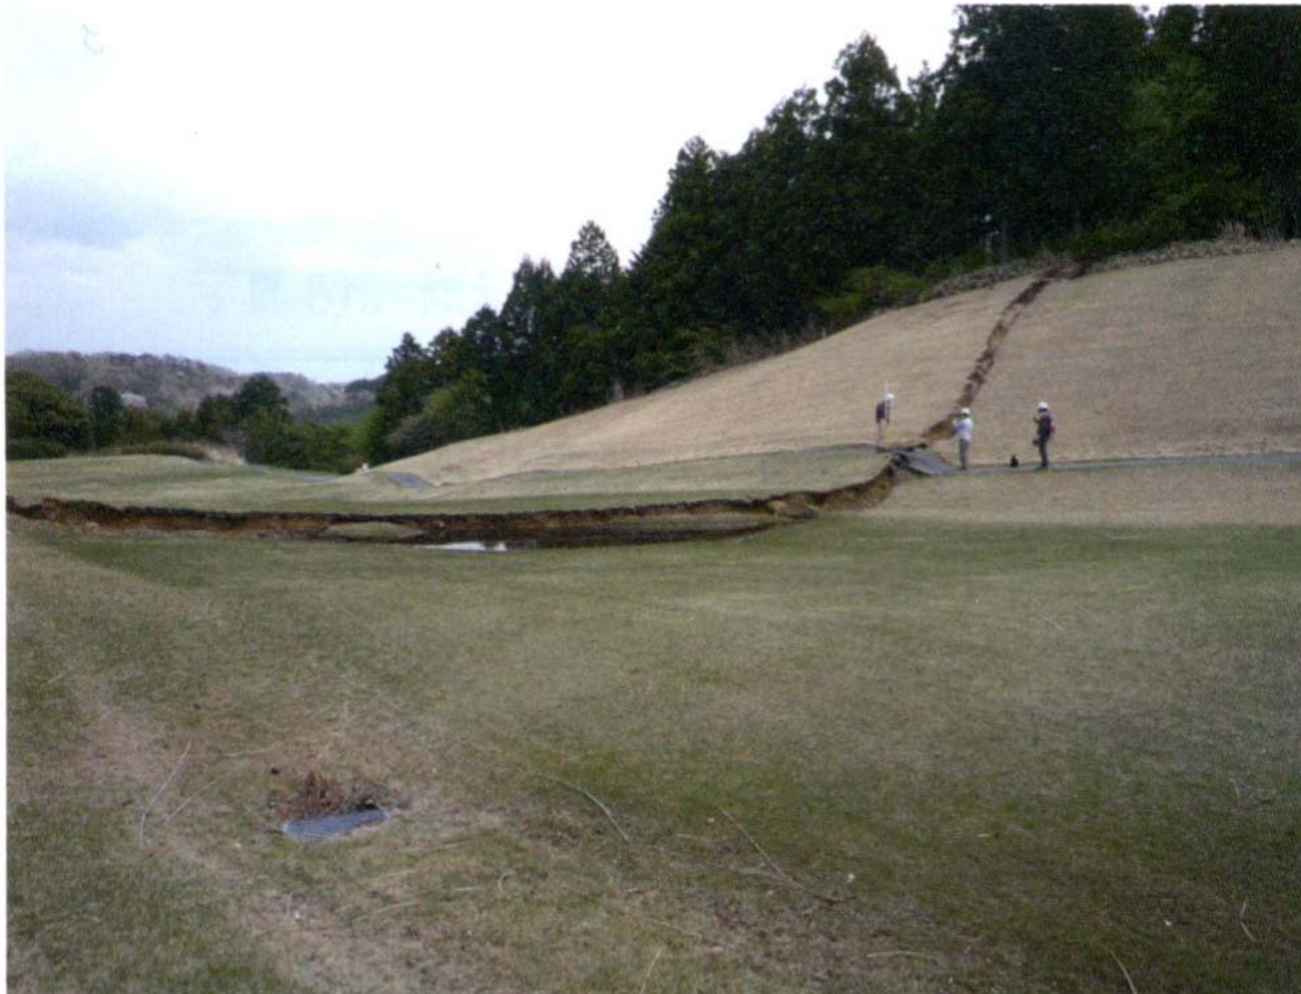
# いわきゴルフクラブのフェアウェイを横切る地震断層（湯の岳断層）（遠田、2011より）

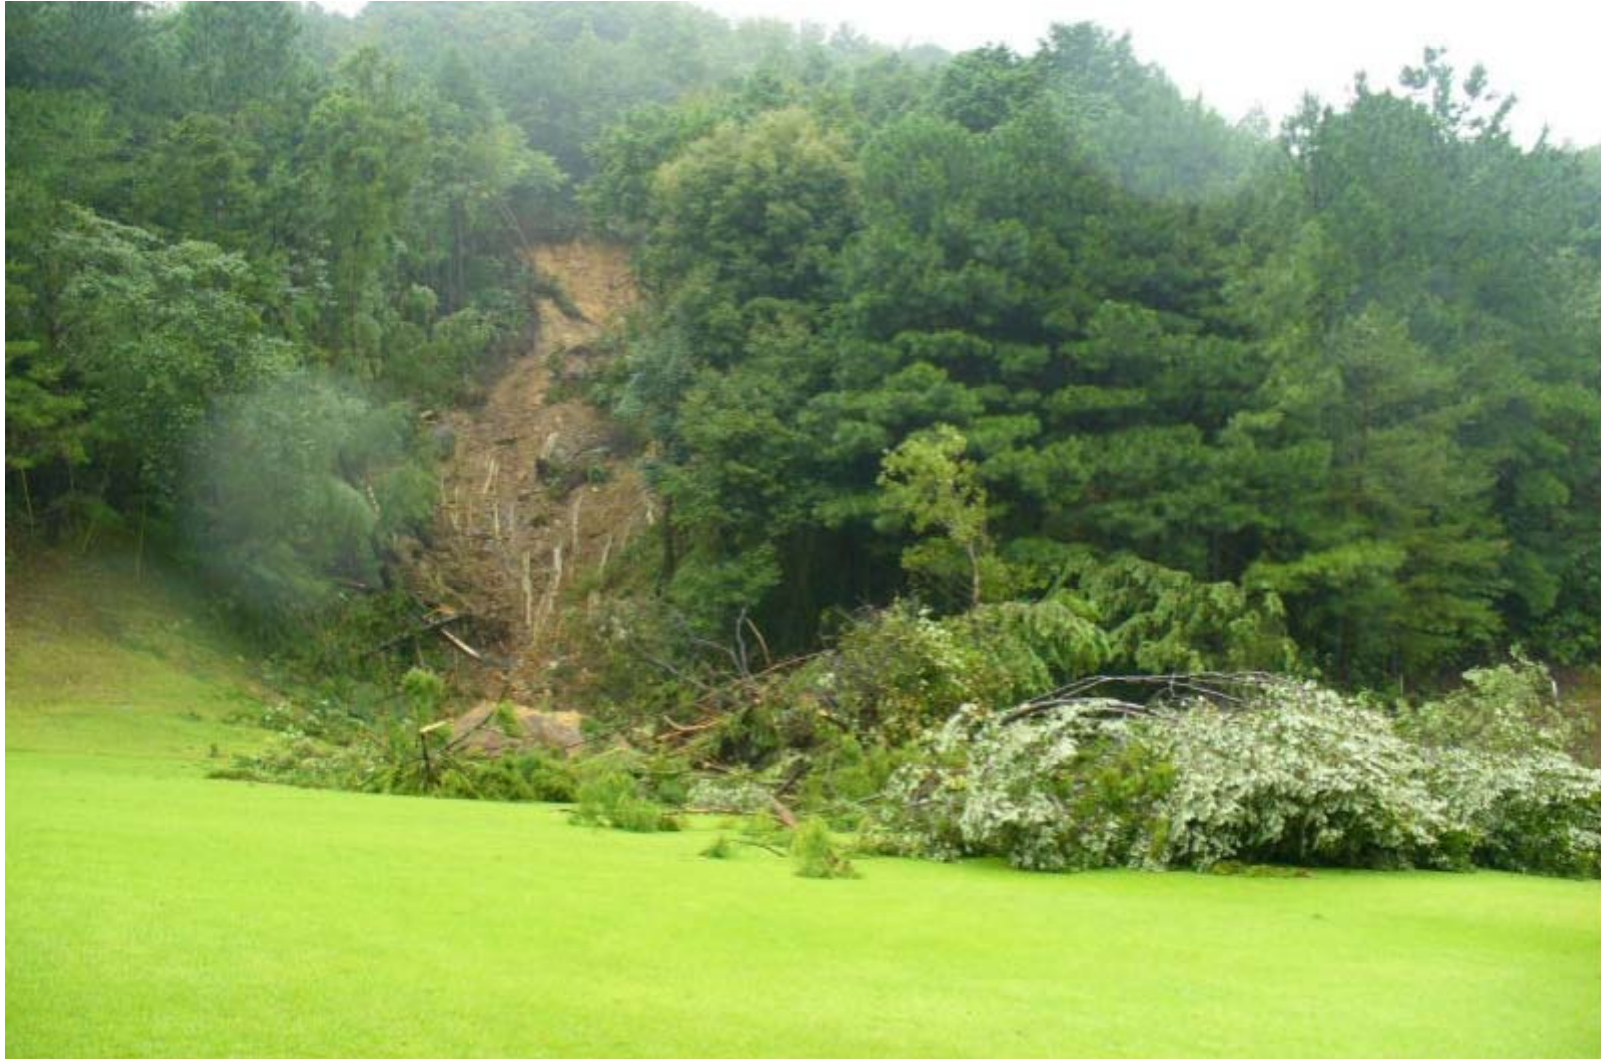
# 5番ホール、セカンド地点の右斜面における斜面崩壊(那智勝浦ゴルフ倶楽部ブログより)

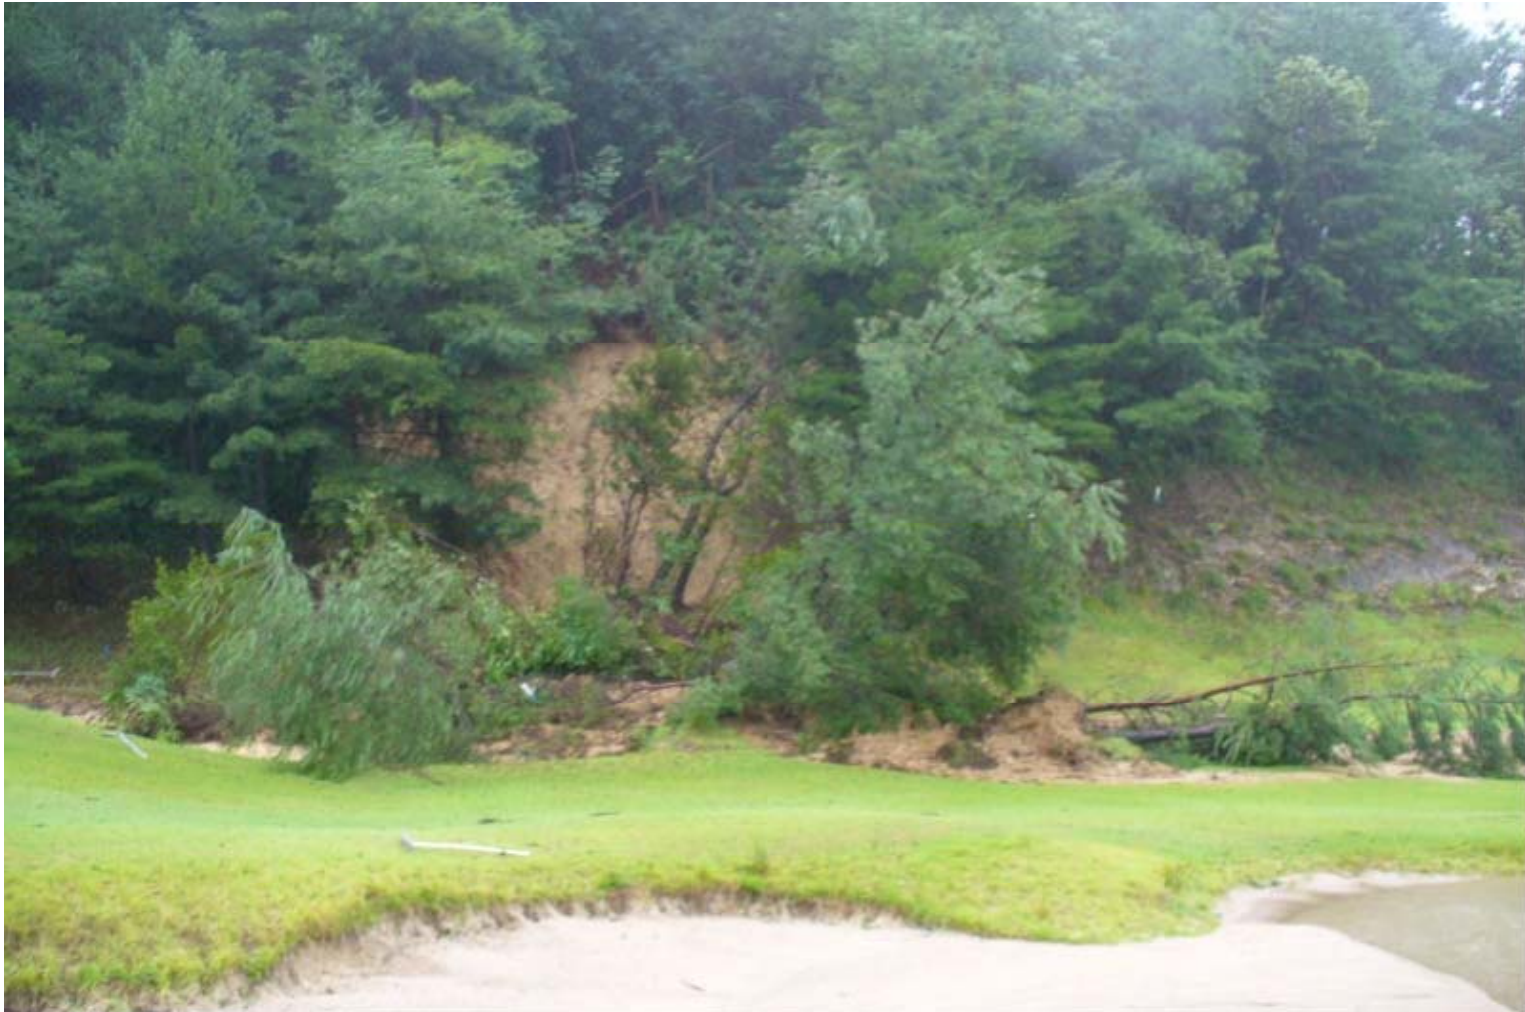
## 6番ホール、グリーン手前右バンカー上の 斜面崩壊(那智勝浦ゴルフ倶楽部ブログより)

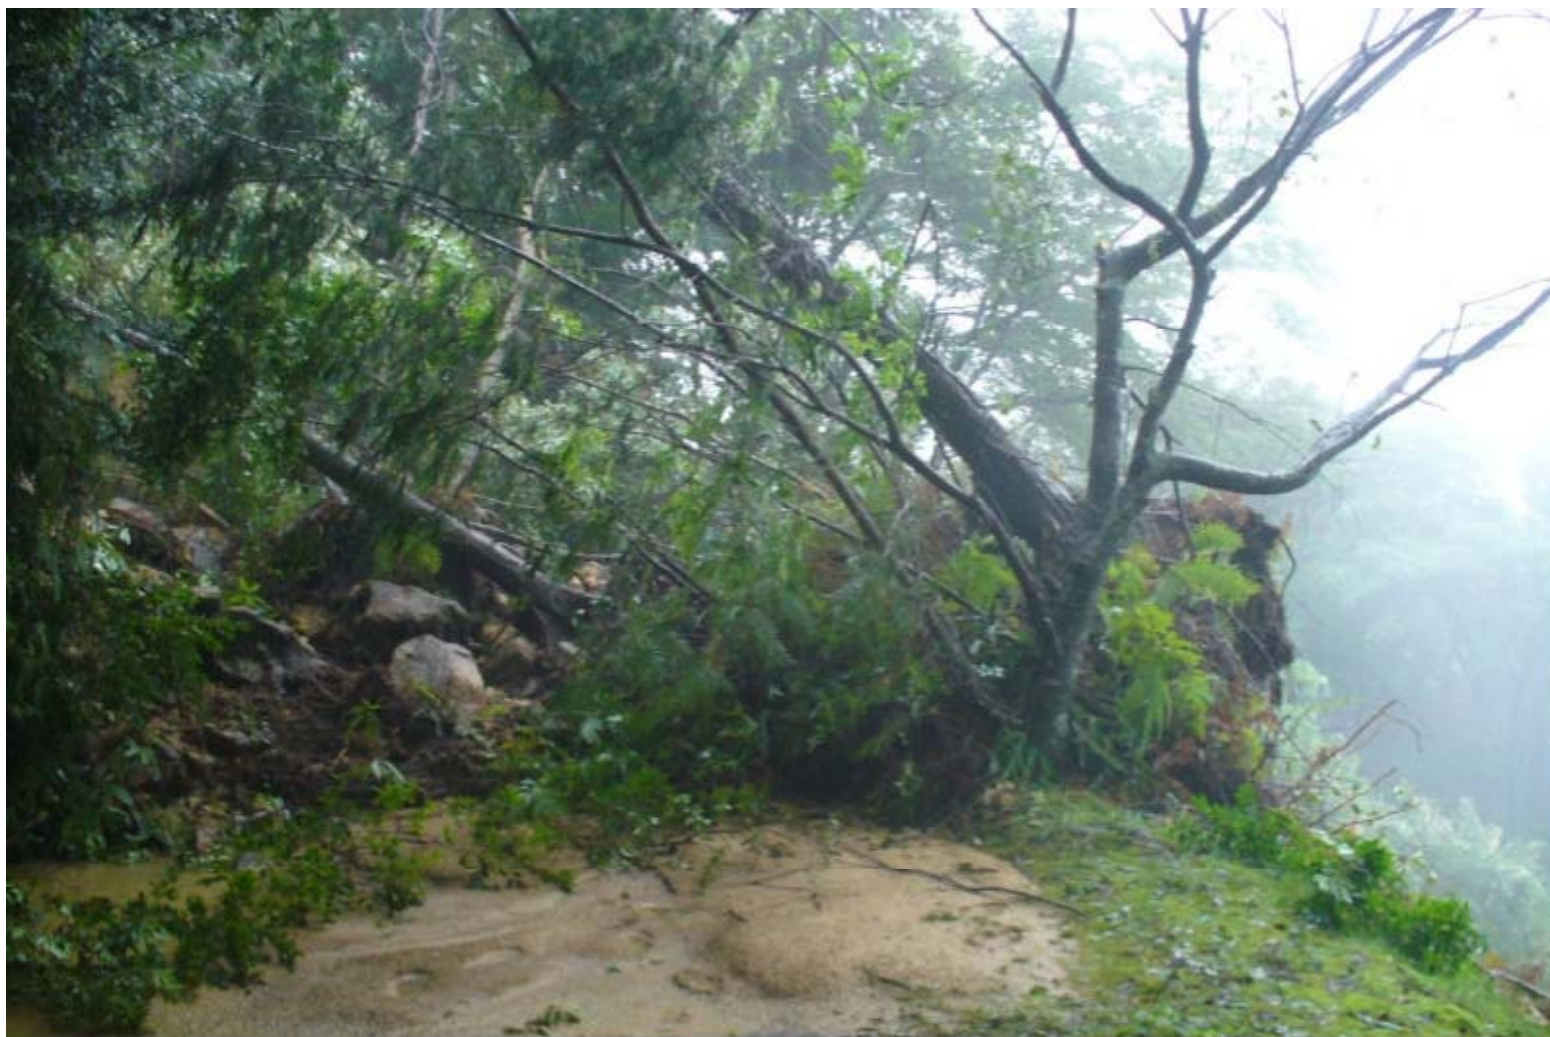
# 8～9番カート道路斜面における斜面崩壊 (那智勝浦ゴルフ倶楽部ブログより)

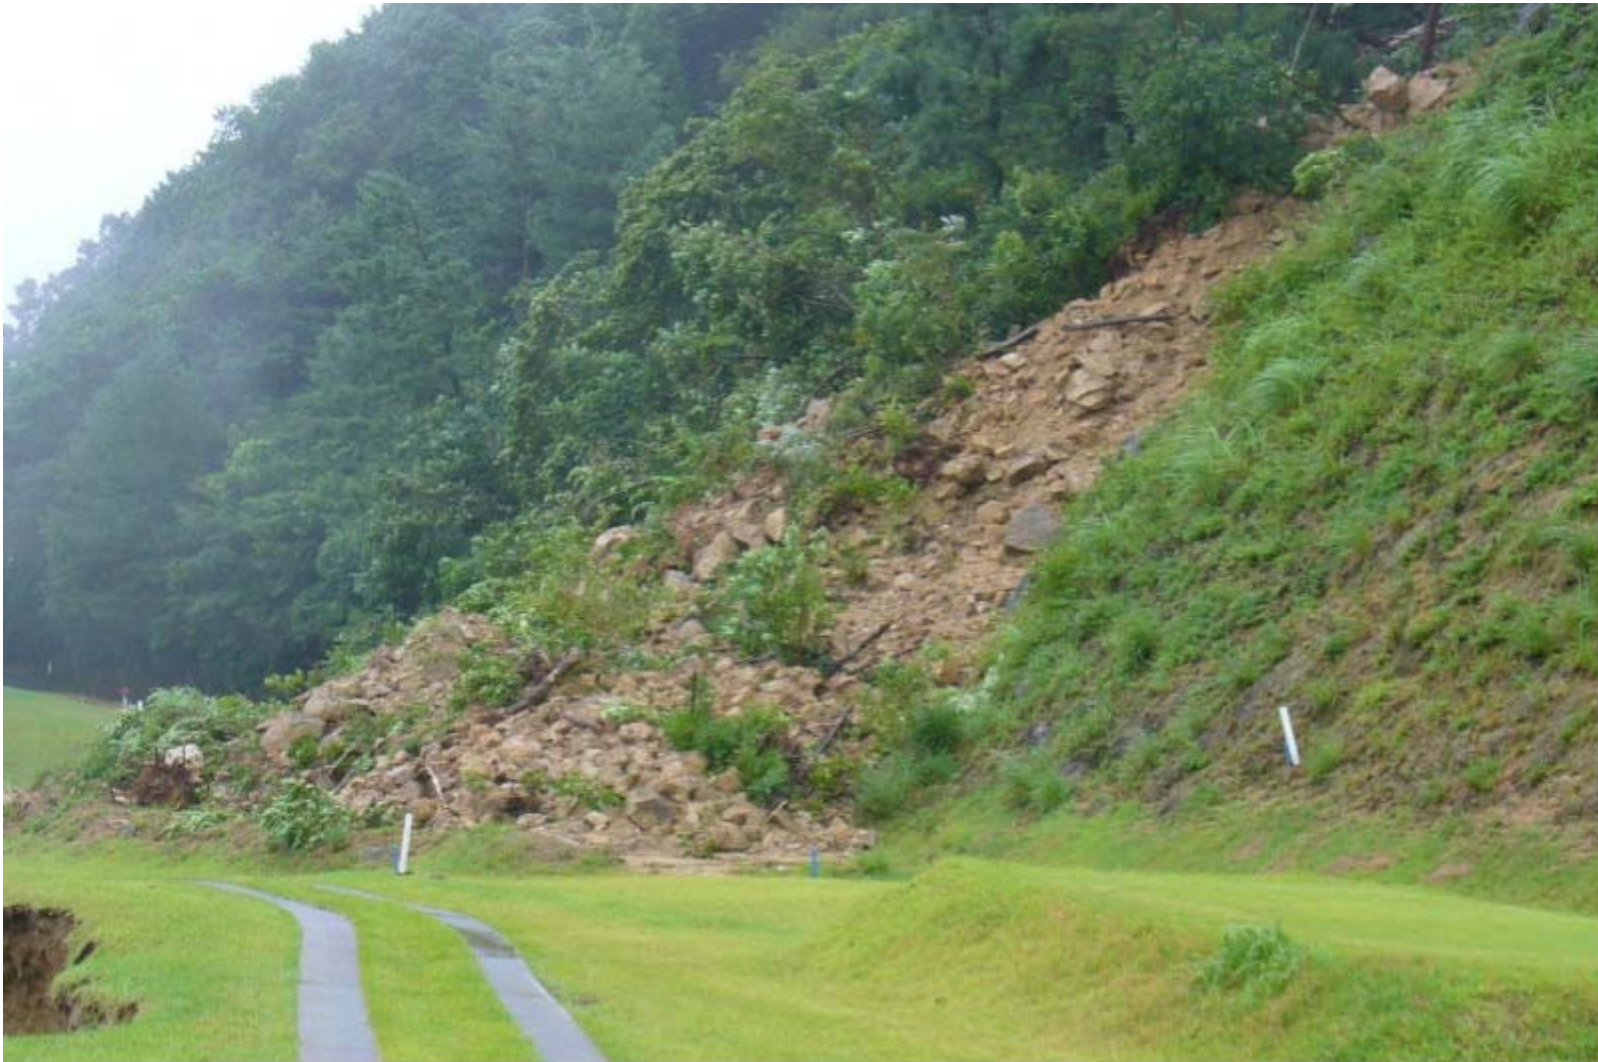
# 9番ホール、ティ付近における斜面崩壊 (那智勝浦ゴルフ倶楽部ブログより)

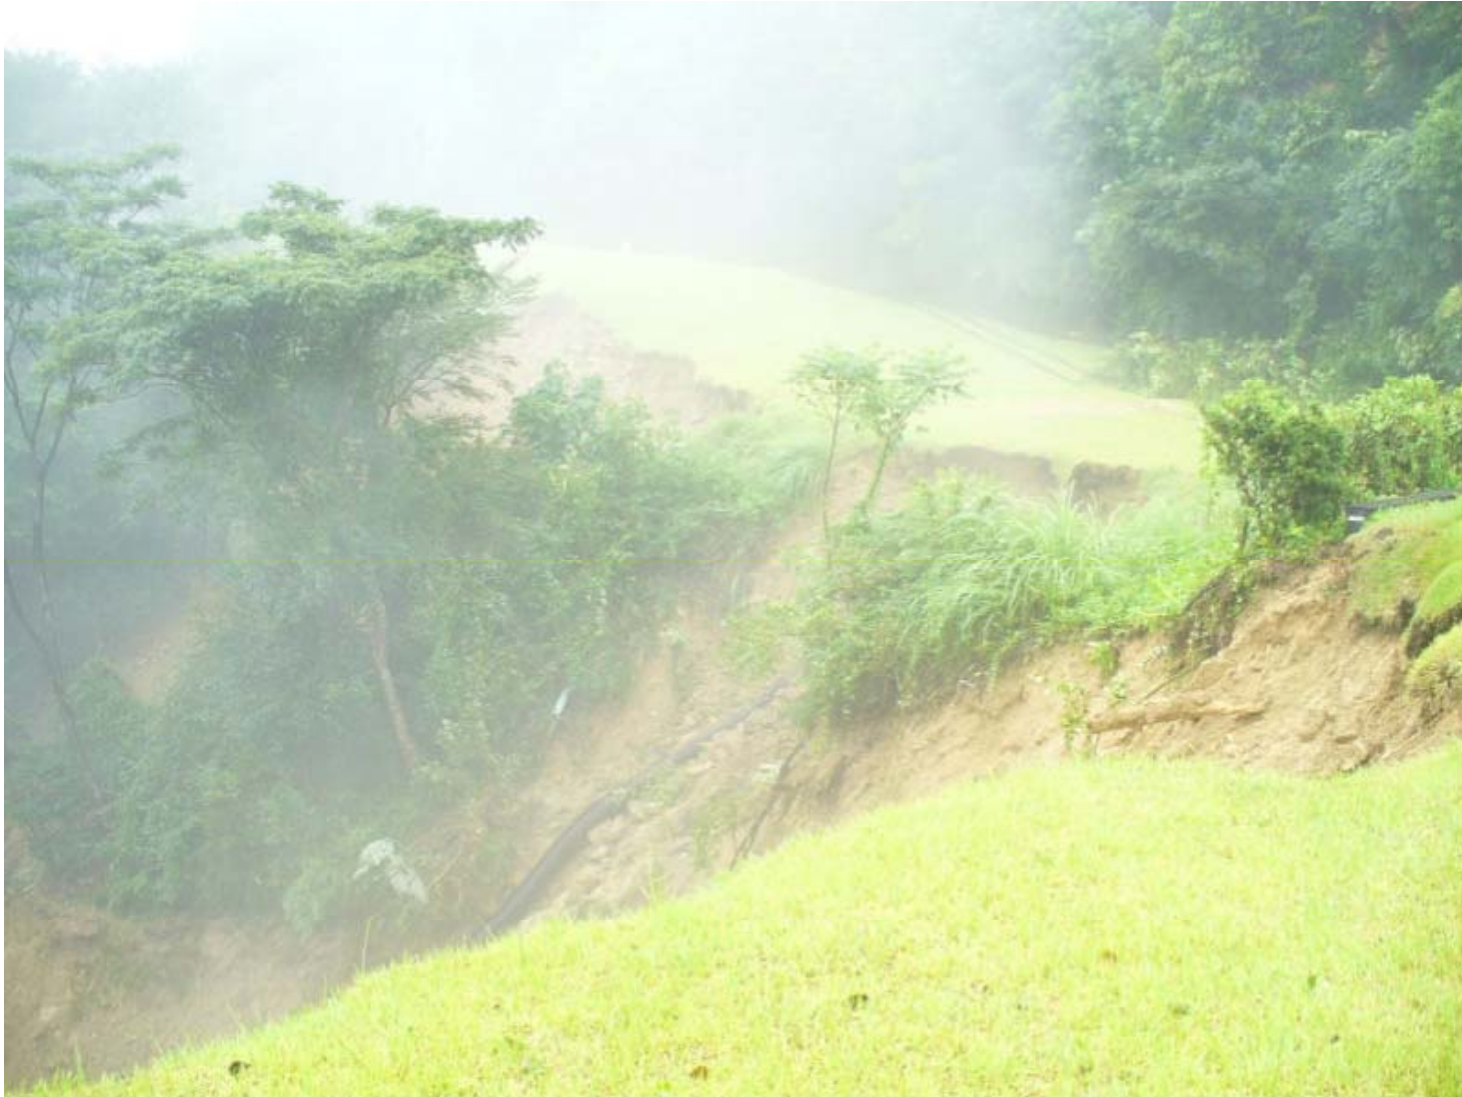
## 9番ホール、レディスティの後における 斜面崩壊（那智勝浦ゴルフ倶楽部ブログより）

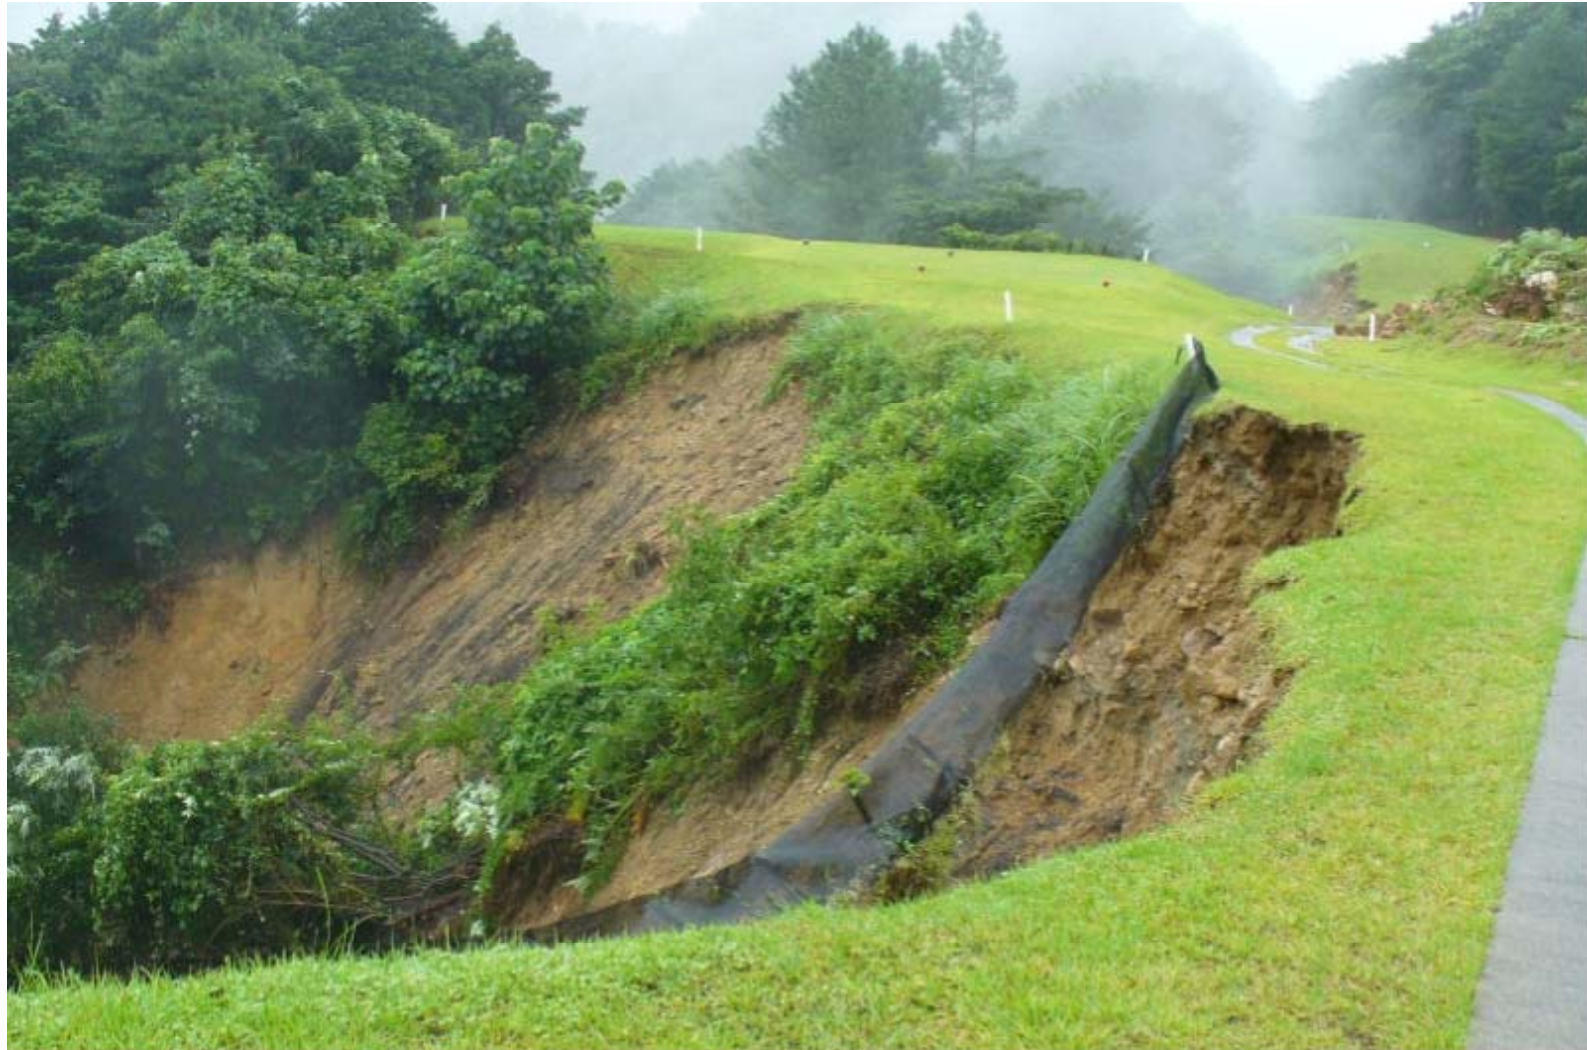
# 9番ホール、レディスティの前の斜面崩壊 (那智勝浦ゴルフ倶楽部ブログより)

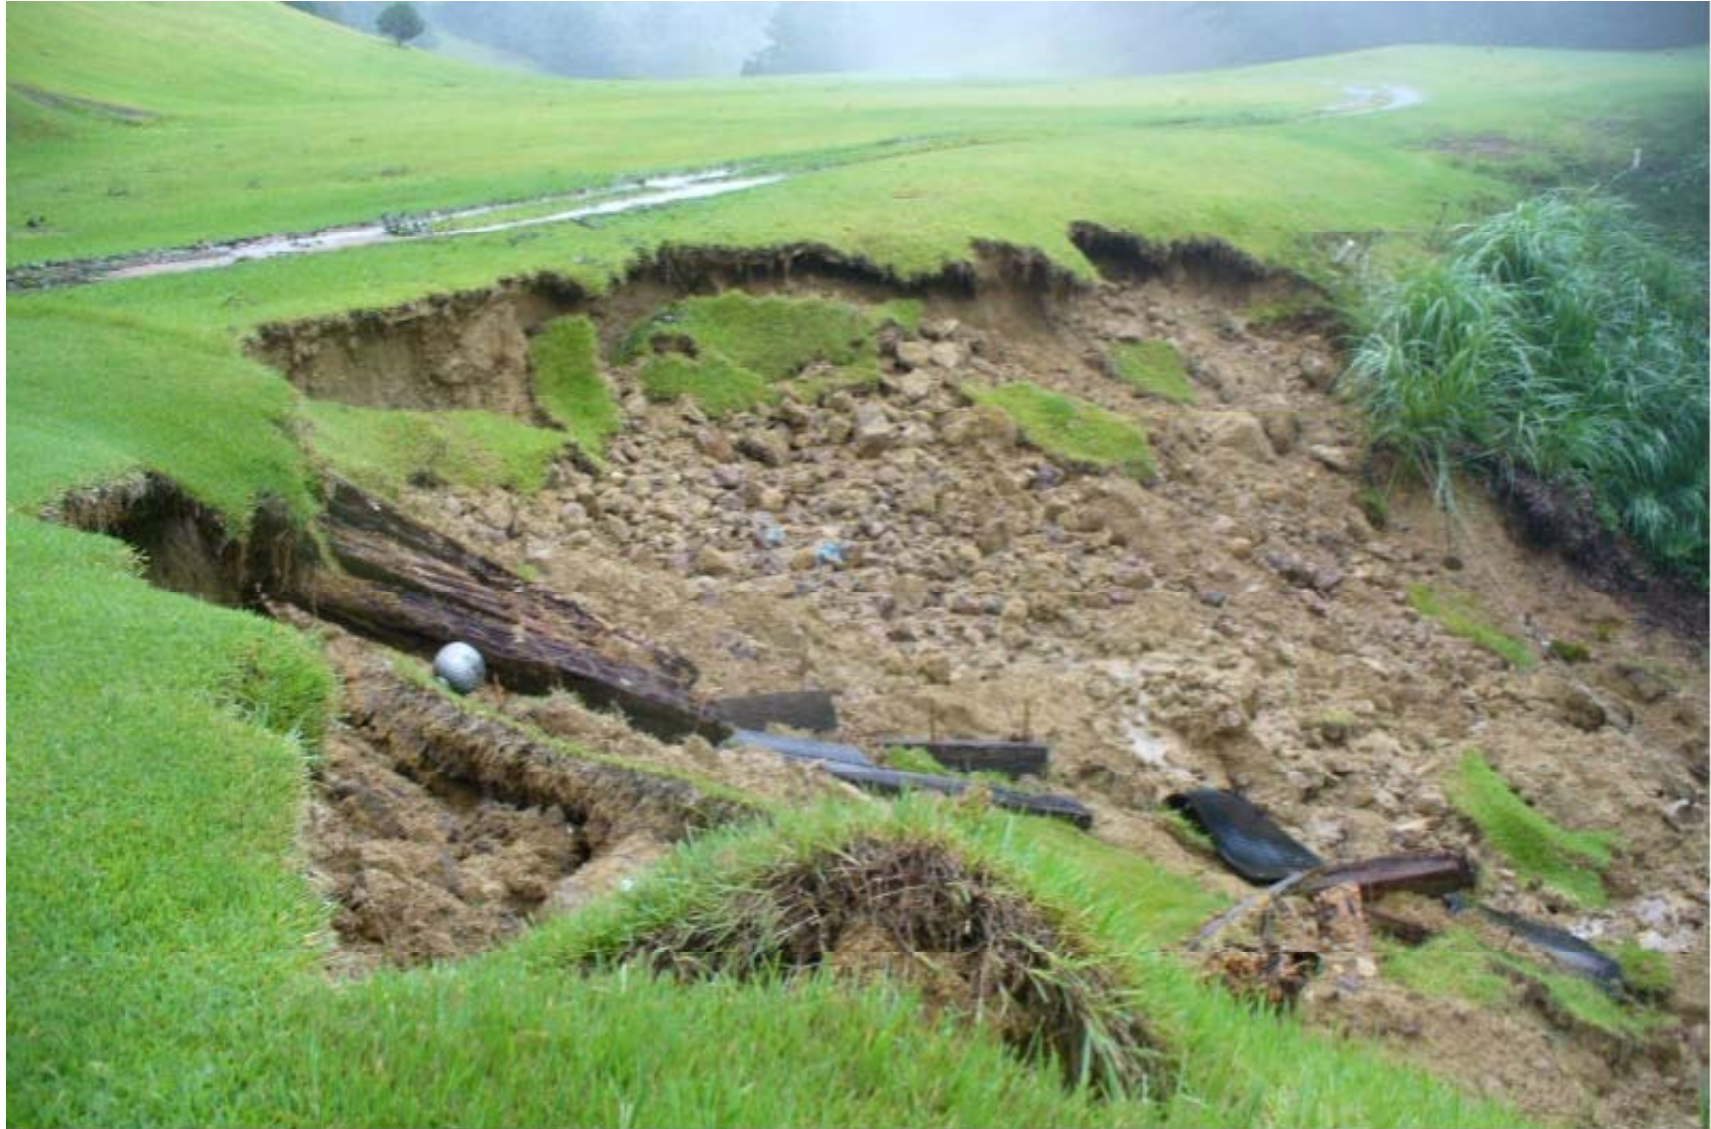
# 12番ホール、150ヤード地点の斜面崩壊 (那智勝浦ゴルフ倶楽部ブログより)

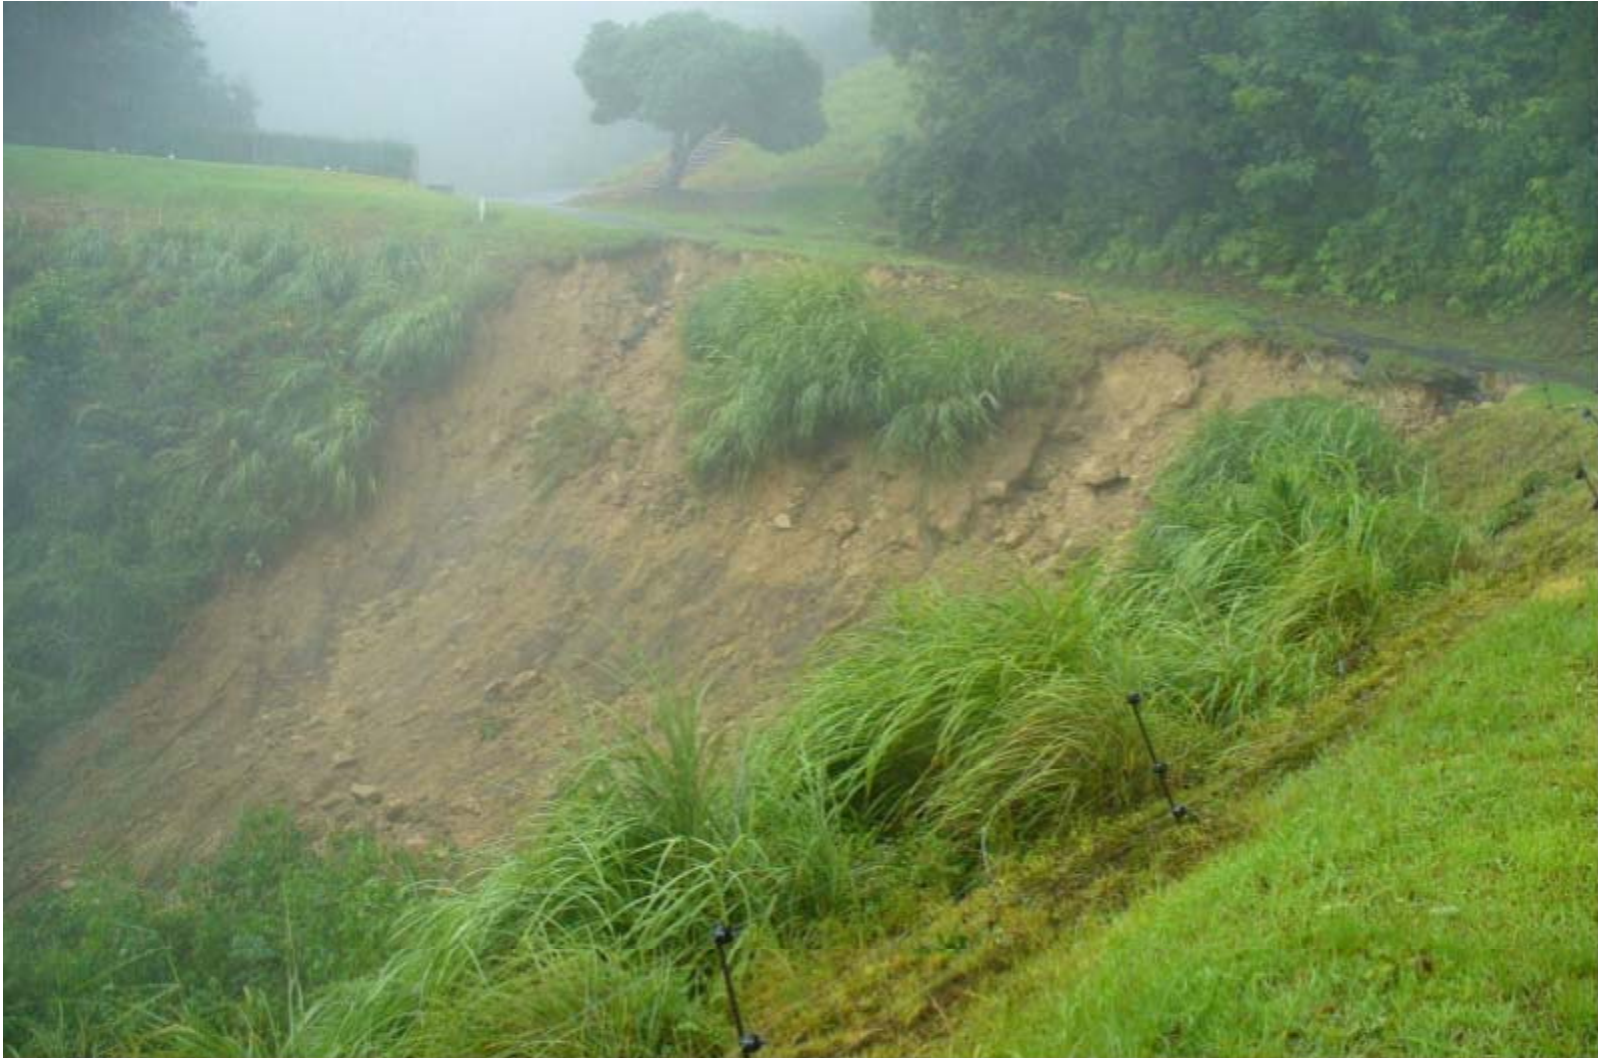
# 15番ホール、ティの前の谷における 斜面崩壊(那智勝浦ゴルフ倶楽部ブログより)

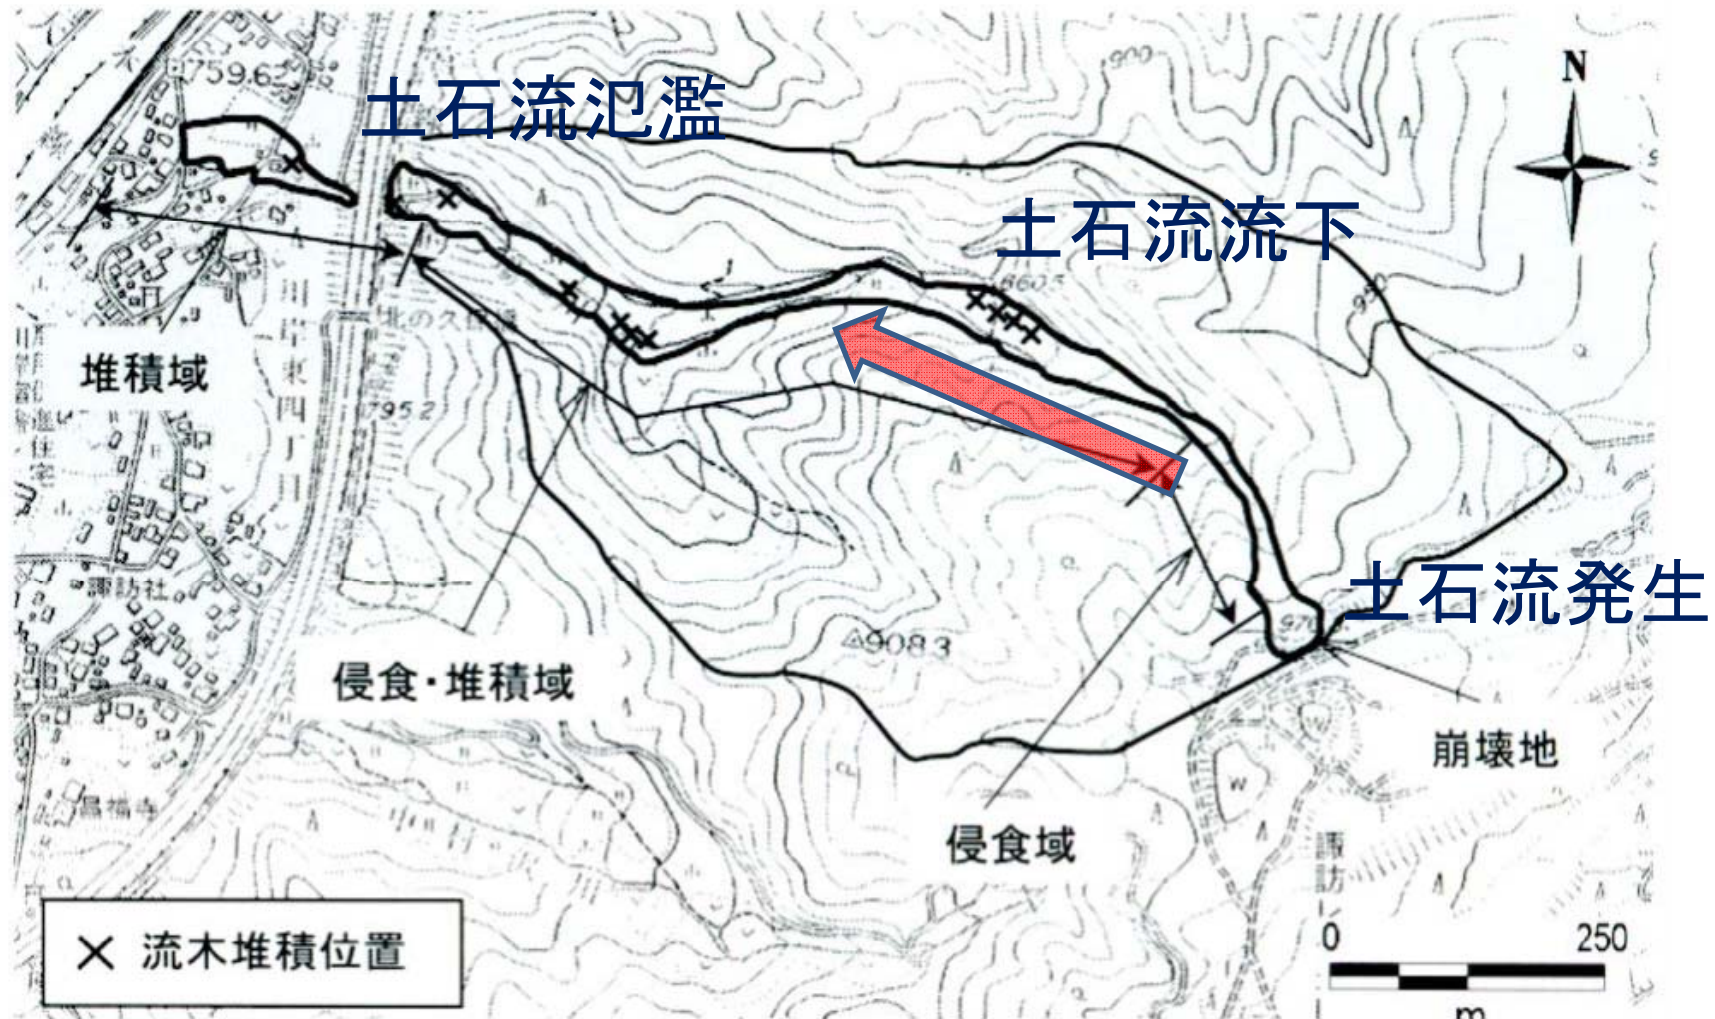
# 的場川で発生した土石流
