ゴルフ場における土砂災害のメカニズムとその対策

石川 芳治

Ⅱ～Ⅳ 土砂災害の概要

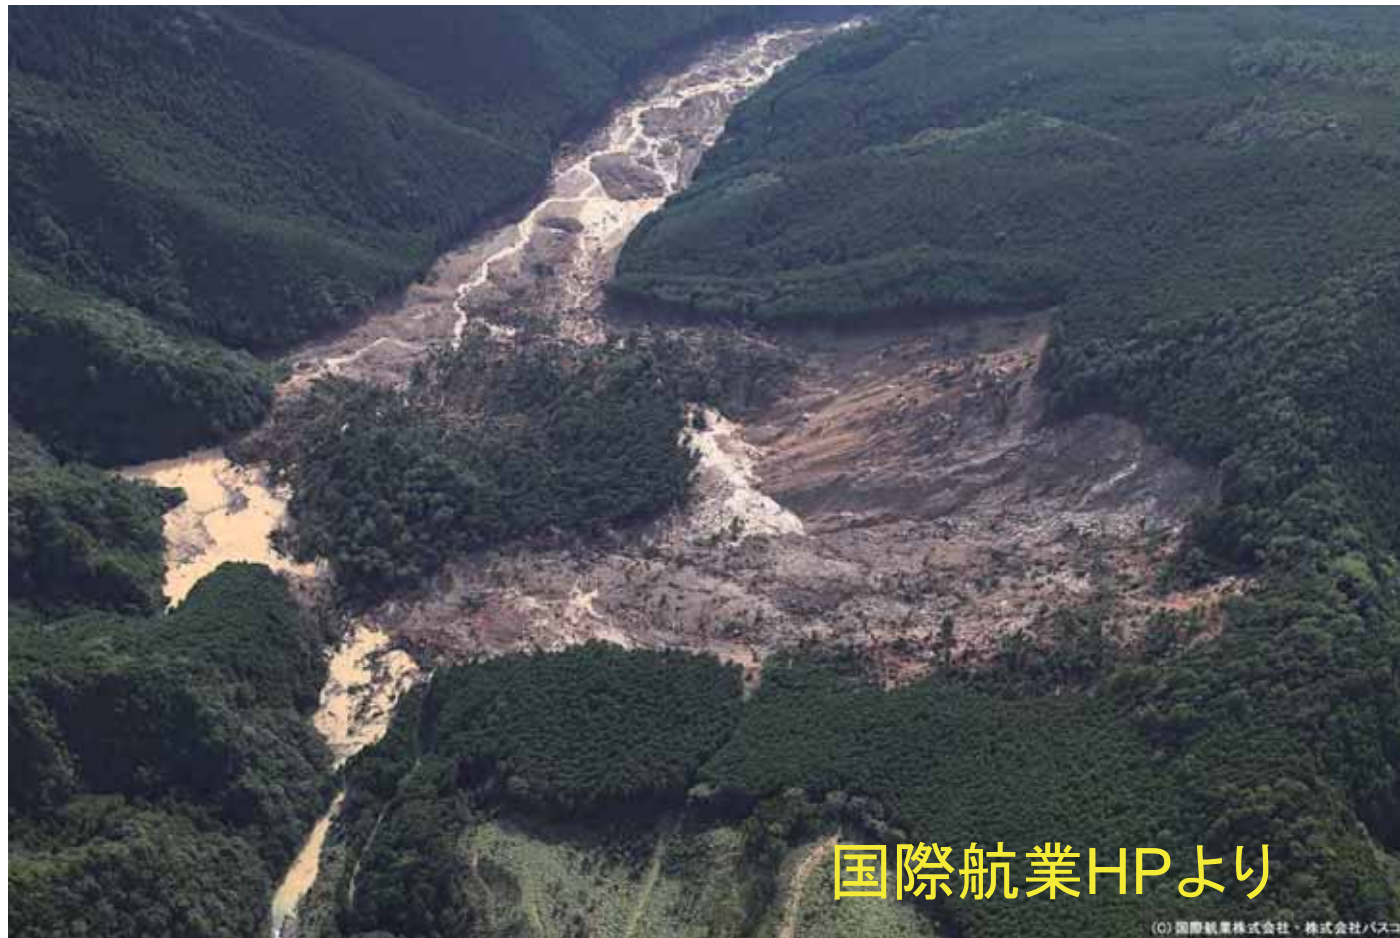
深層崩壊—天然ダム 和歌山県田辺市熊野

死者2名、行方不明者
1名、全壊1戸

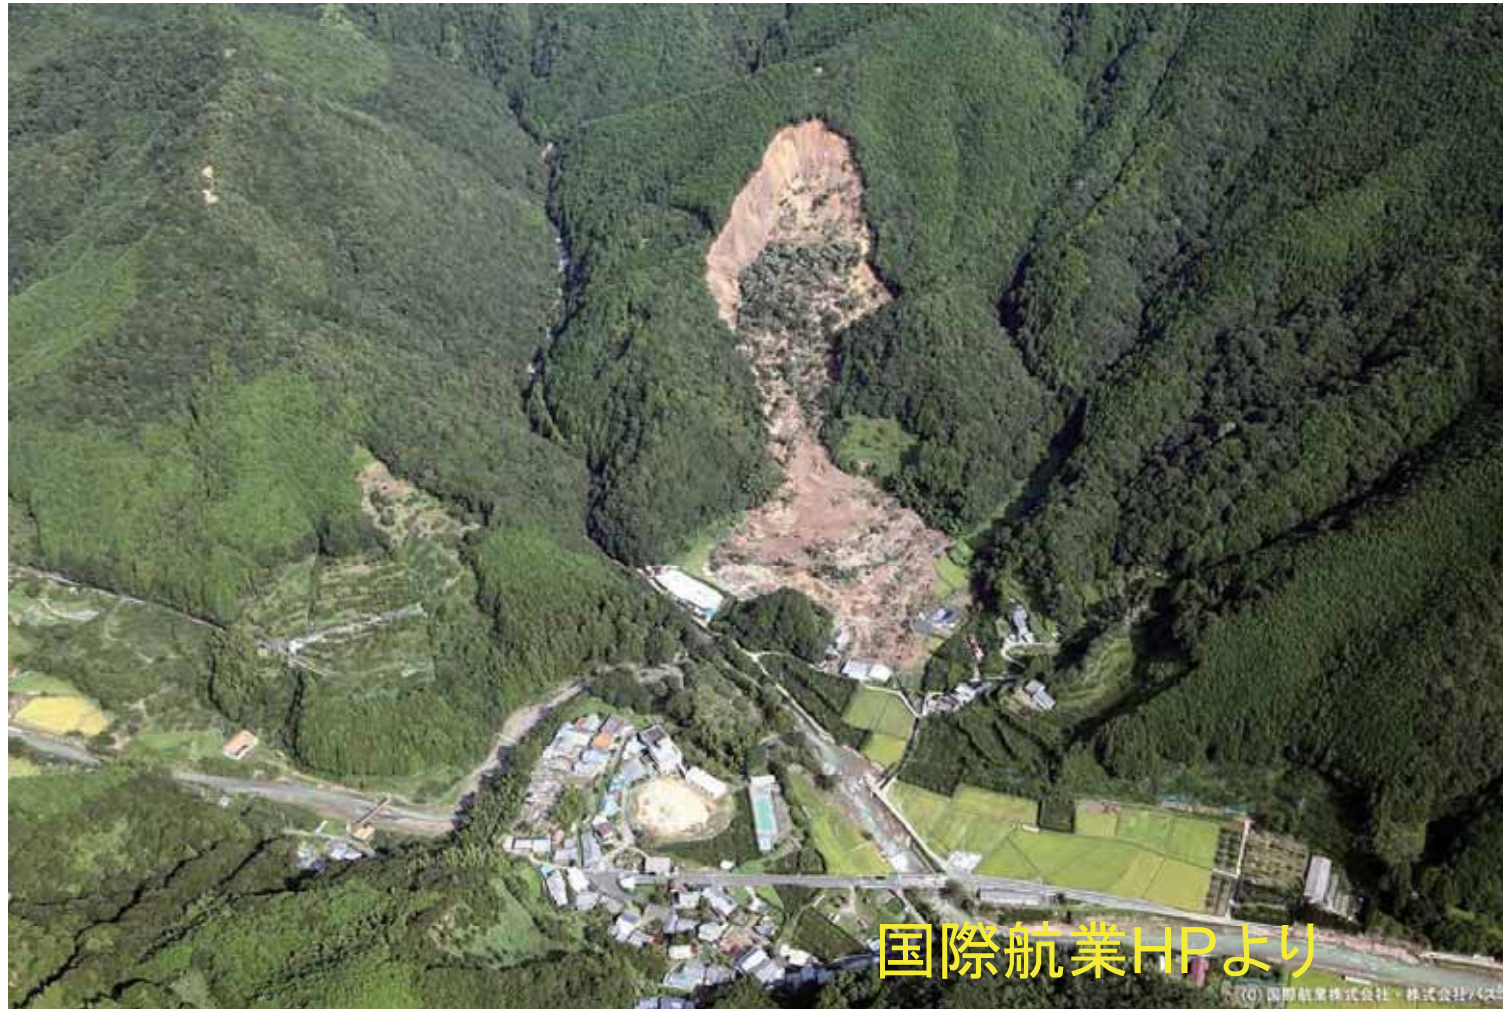
深層崩壊 和歌山県田辺市伏菟野

死者5名、
全壊5戸

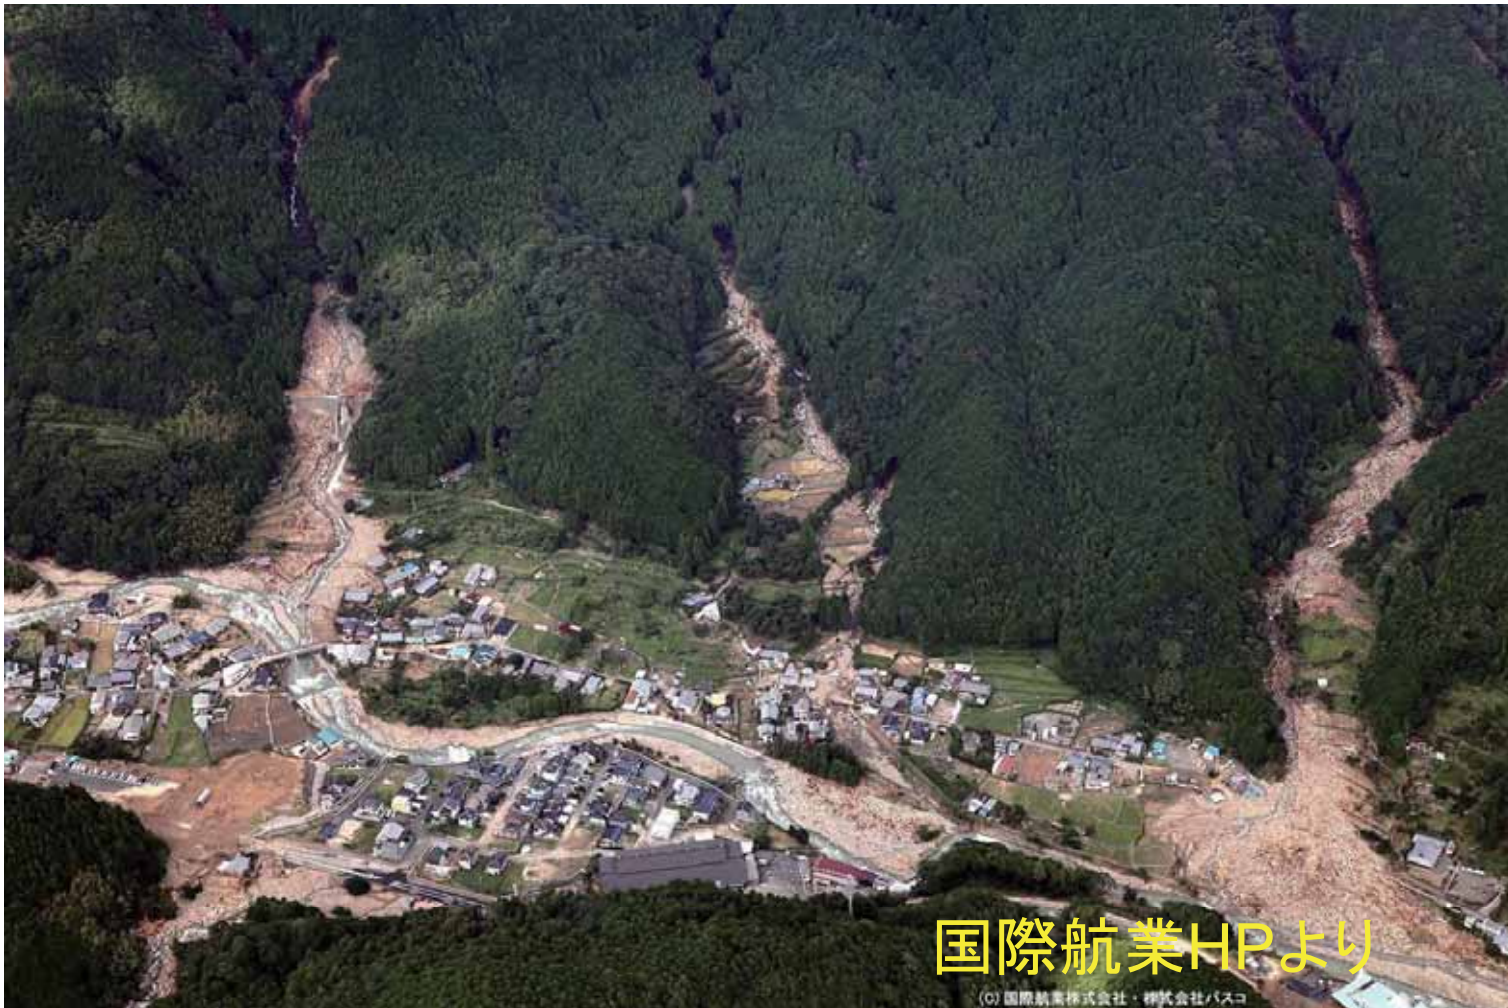
土石流災害 和歌山県那智勝浦町那智川

死者16名、行方不明者1名

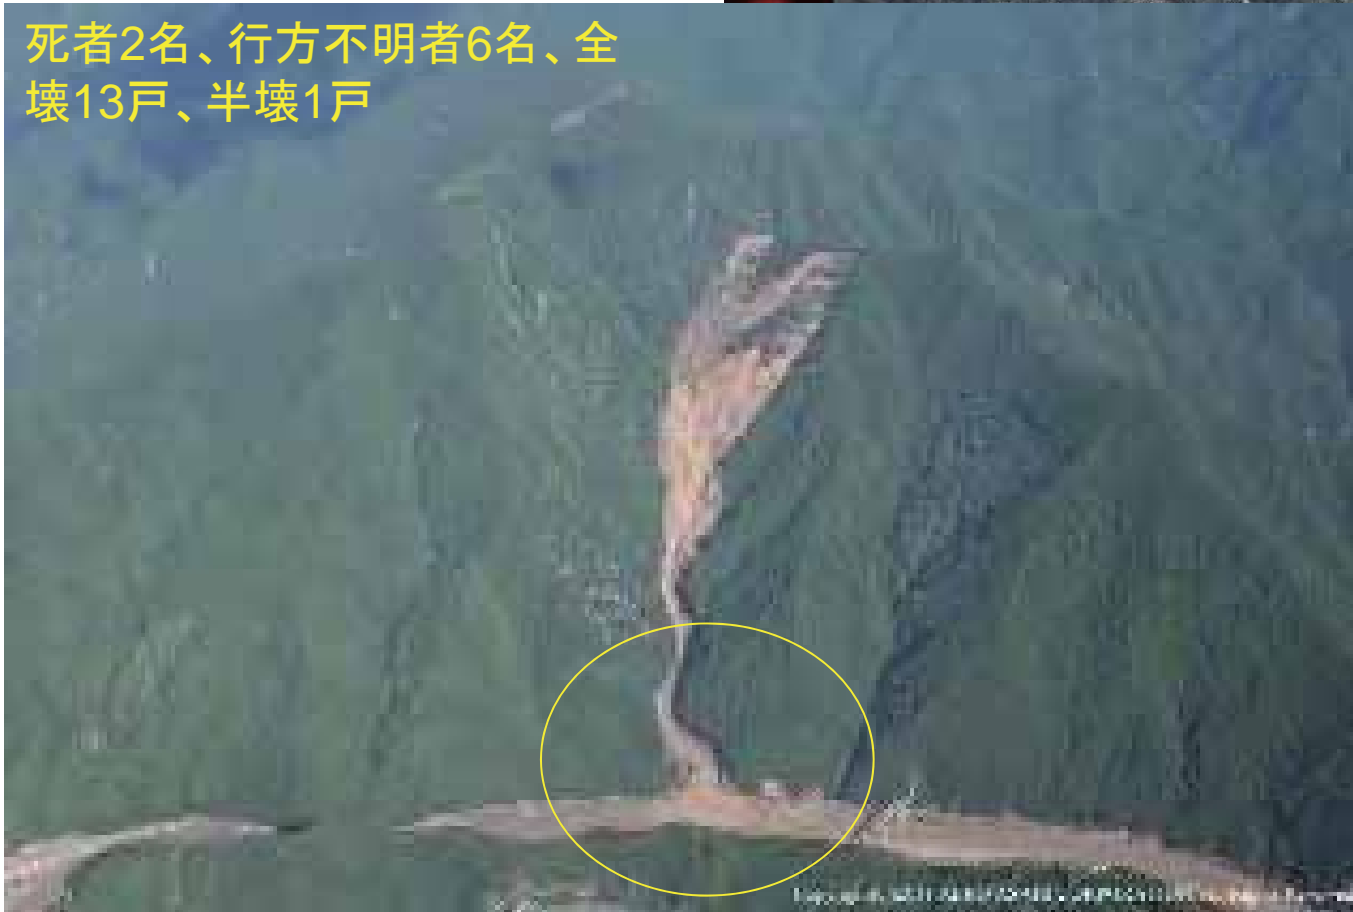
深層崩壊—土石流—河道閉塞 奈良県十津川村野尻

死者2名、行方不明者6名、全
壊13戸、半壊1戸

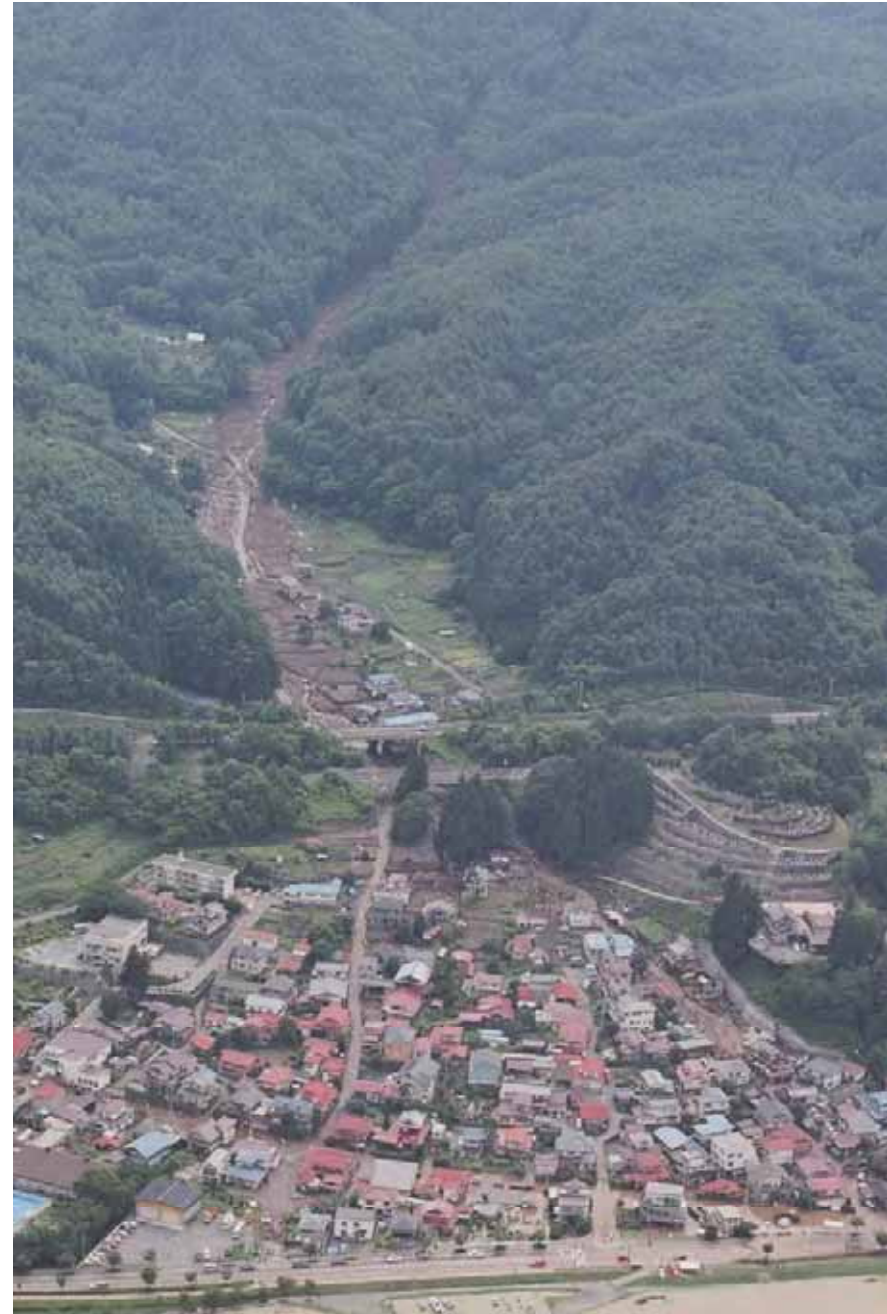
平成18年長野県岡谷土石流災害

- 岡谷市小田井沢
- 死者7名、全壊4戸
- 連続雨量:400mm
- 最大時間雨量:
31mm/h(7月19日)
- 長野県全体:死者
13名

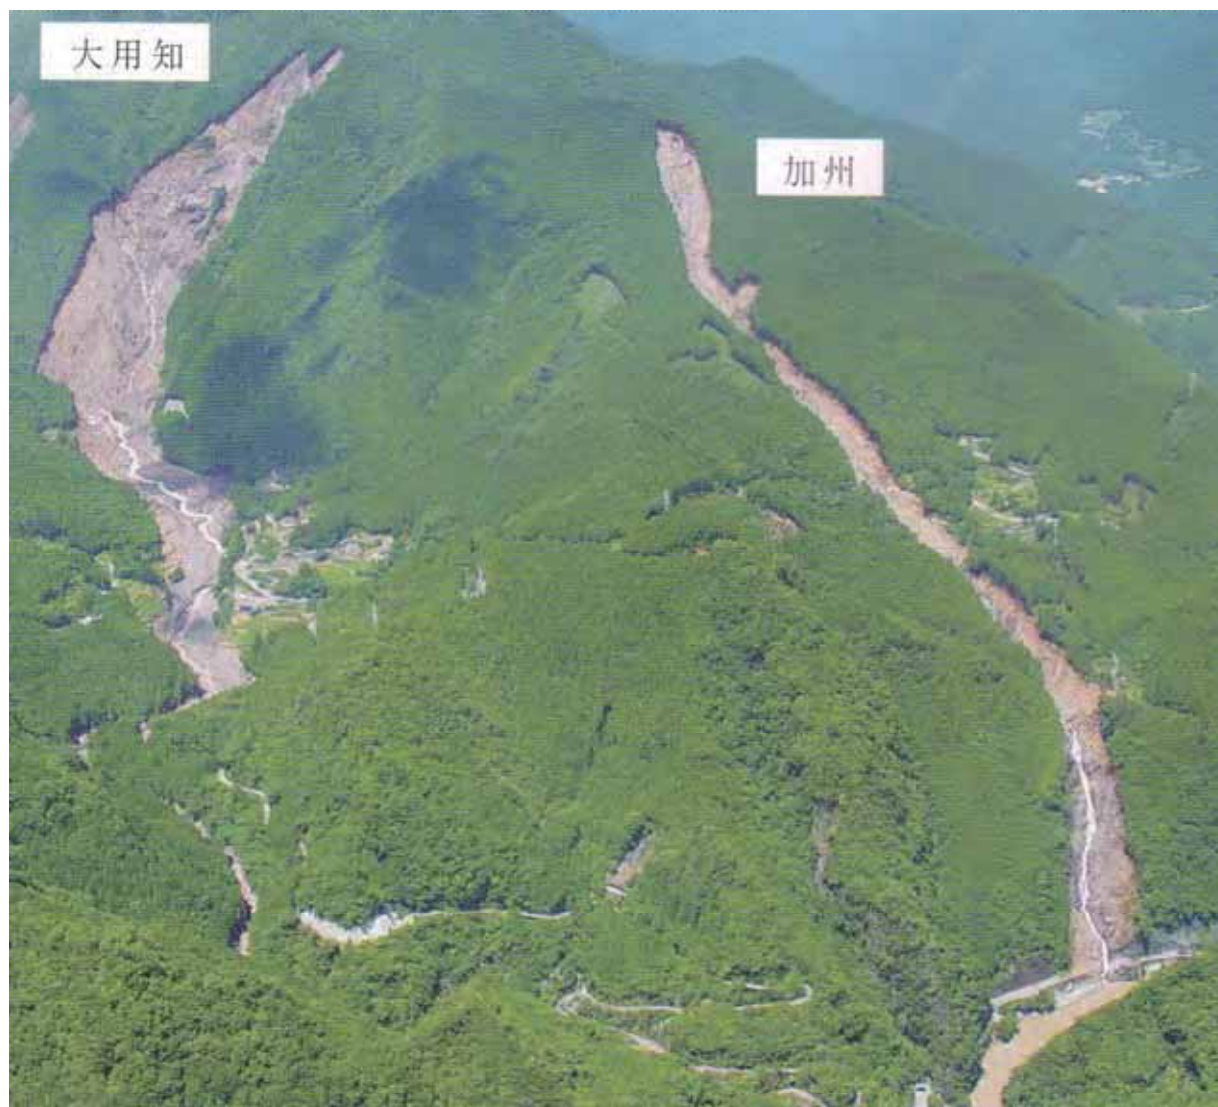
平成16年台風10号による徳島災害

- 木沢村(那賀川上流)
- 連続雨量:
1582mm
- 最大時間雨量:
97mm(8月1日)
- 災害全体では
全壊8戸、半壊6戸、行方不明者2名、
負傷者1名

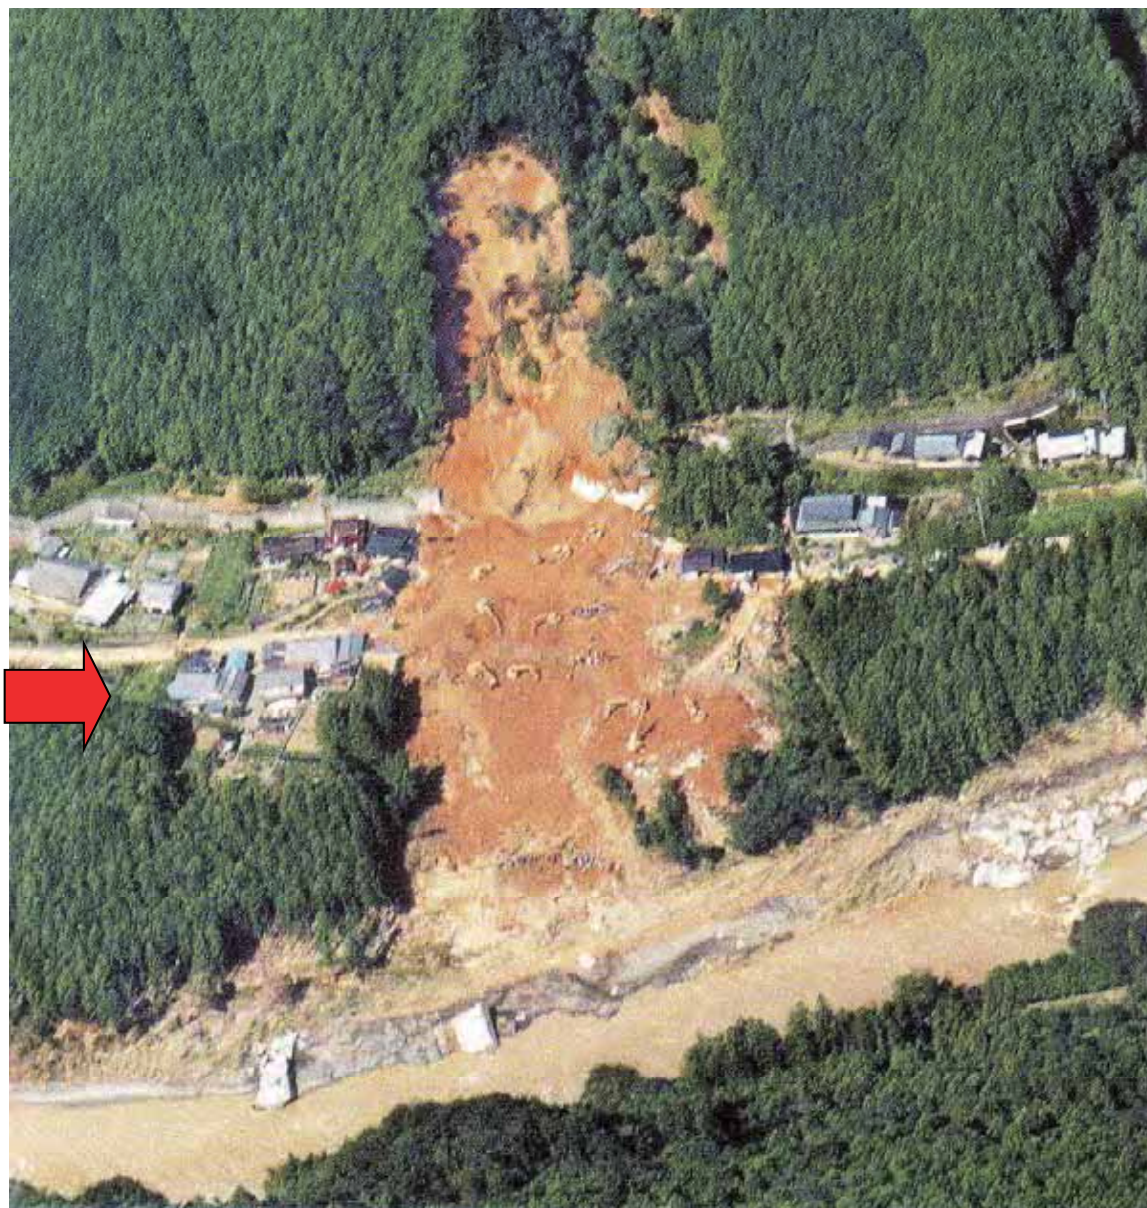
平成16年台風21号による三重災害

- 宮川村滝谷
- 死者4名、行方不明者1名、
全壊2戸、
- 連続雨量：753mm
- 最大時間雨量：
119mm/h(9月29日)
- 災害全体では死者16名、行方不明1名、全壊13戸、半壊17戸

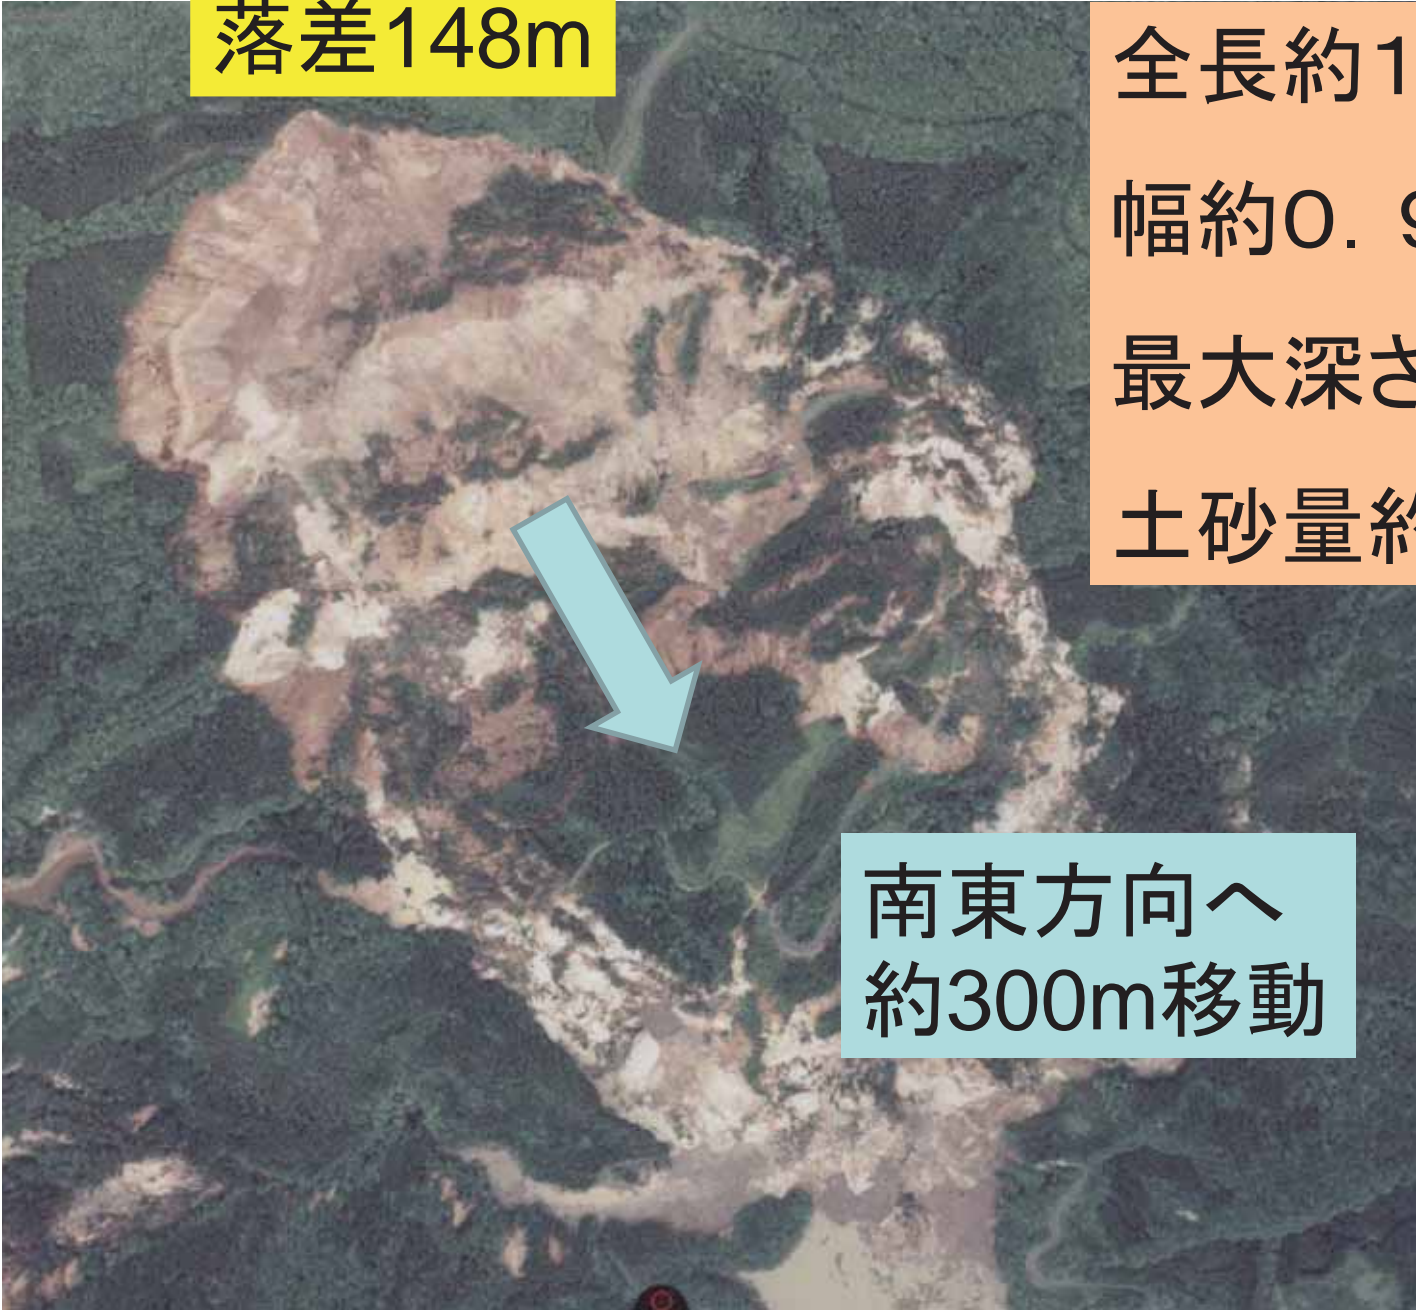
荒砥沢地すべり

滑落崖の
落差148m

全長約1.3km

幅約0.9km

最大深さ150m以上

土砂量約7,000万m³

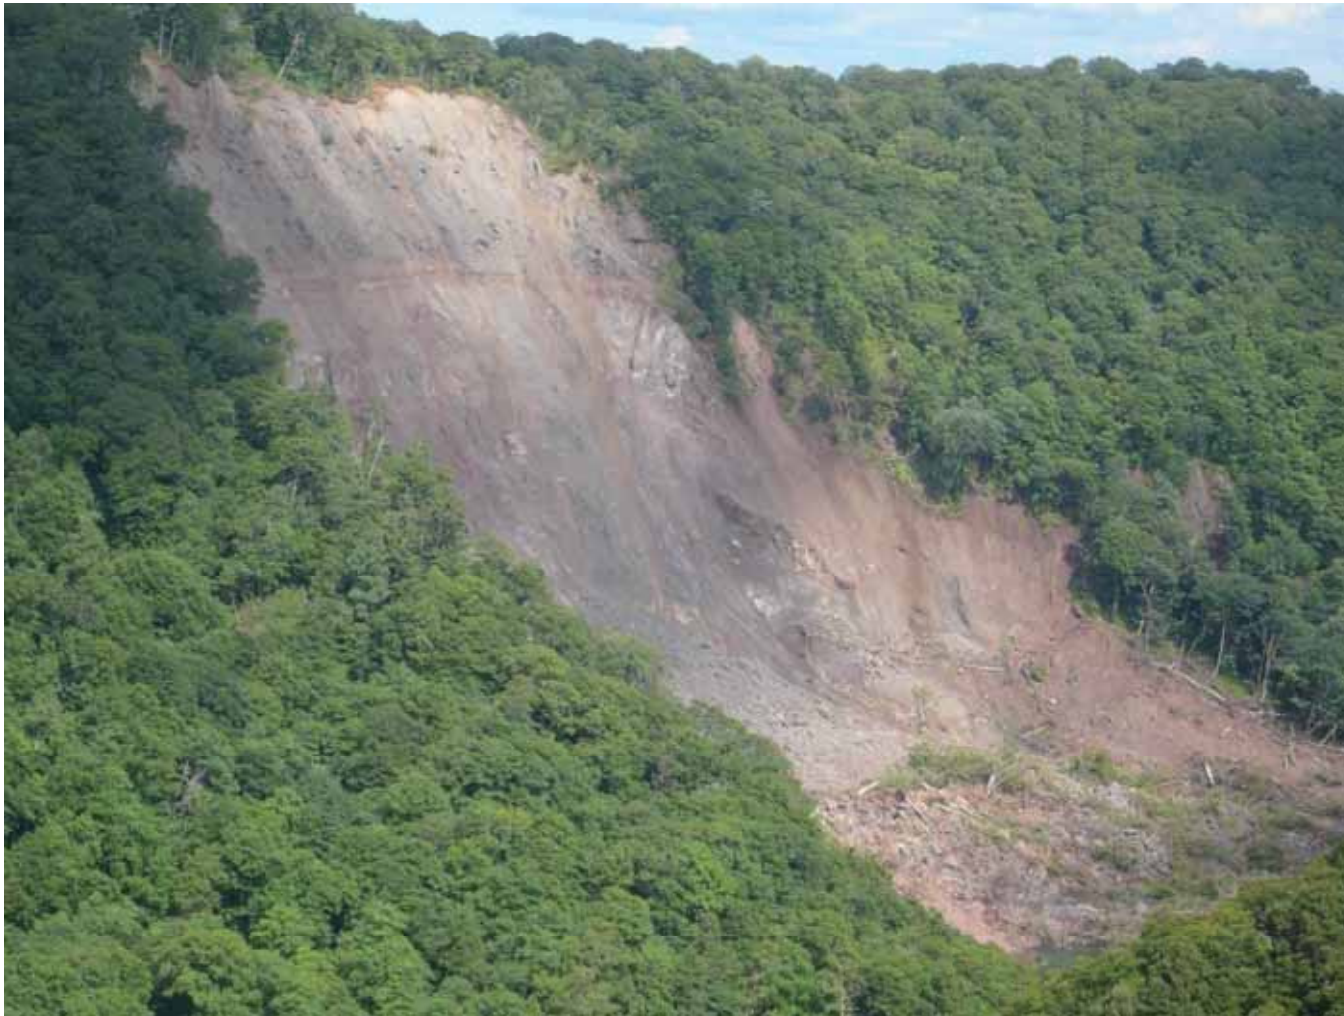
湯浜地区における崩壊

天然ダム、高さ約50m、湛水量約85万m³

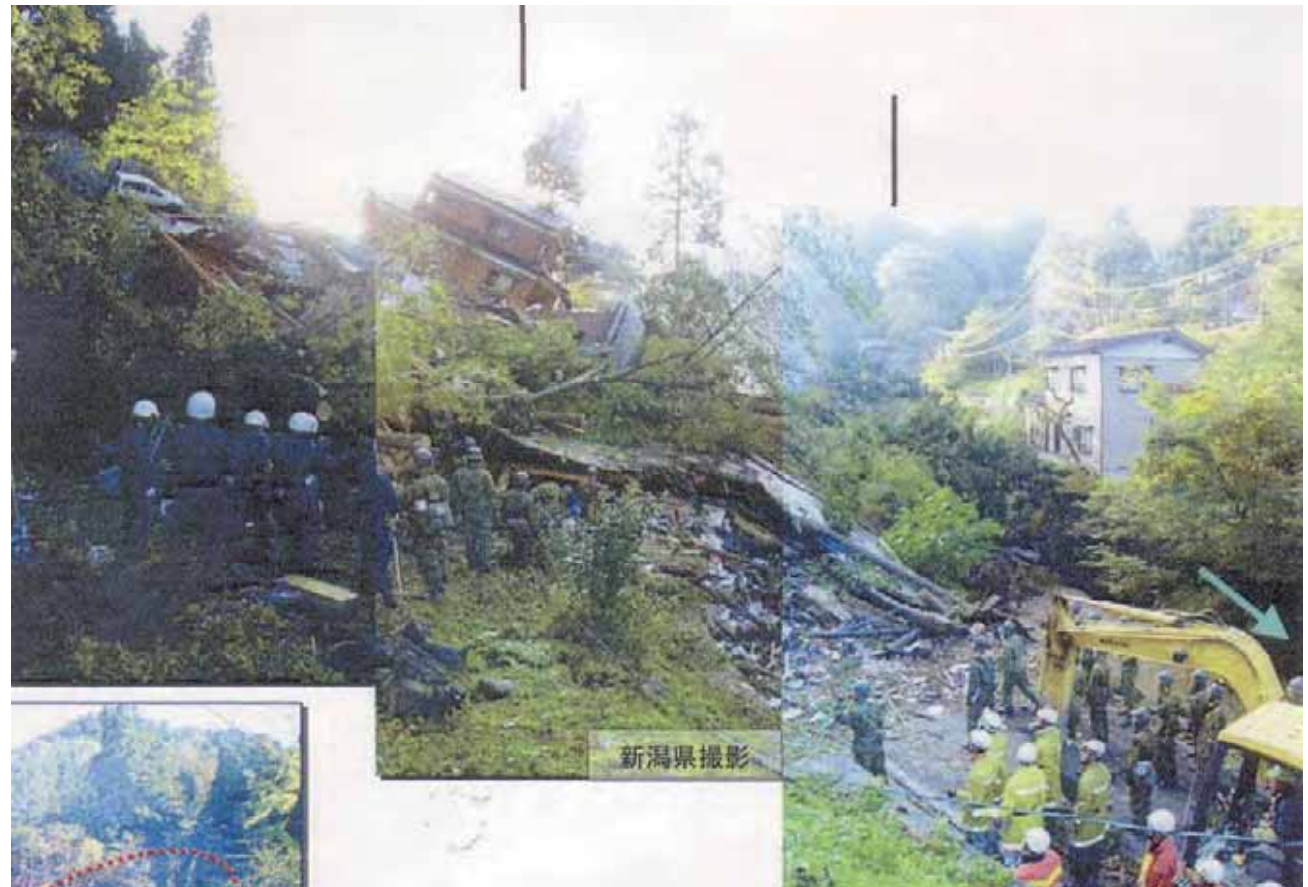
平成16年新潟県中越地震による土砂災害

- 長岡市濁沢町
- 死者2名、全壊1戸
- M=6.8,震度7 (10月23日)
- 土砂災害全体: 死者4名、全壊15戸、半壊24戸
- 地震による被害全体: 死者48名、負傷者4794名

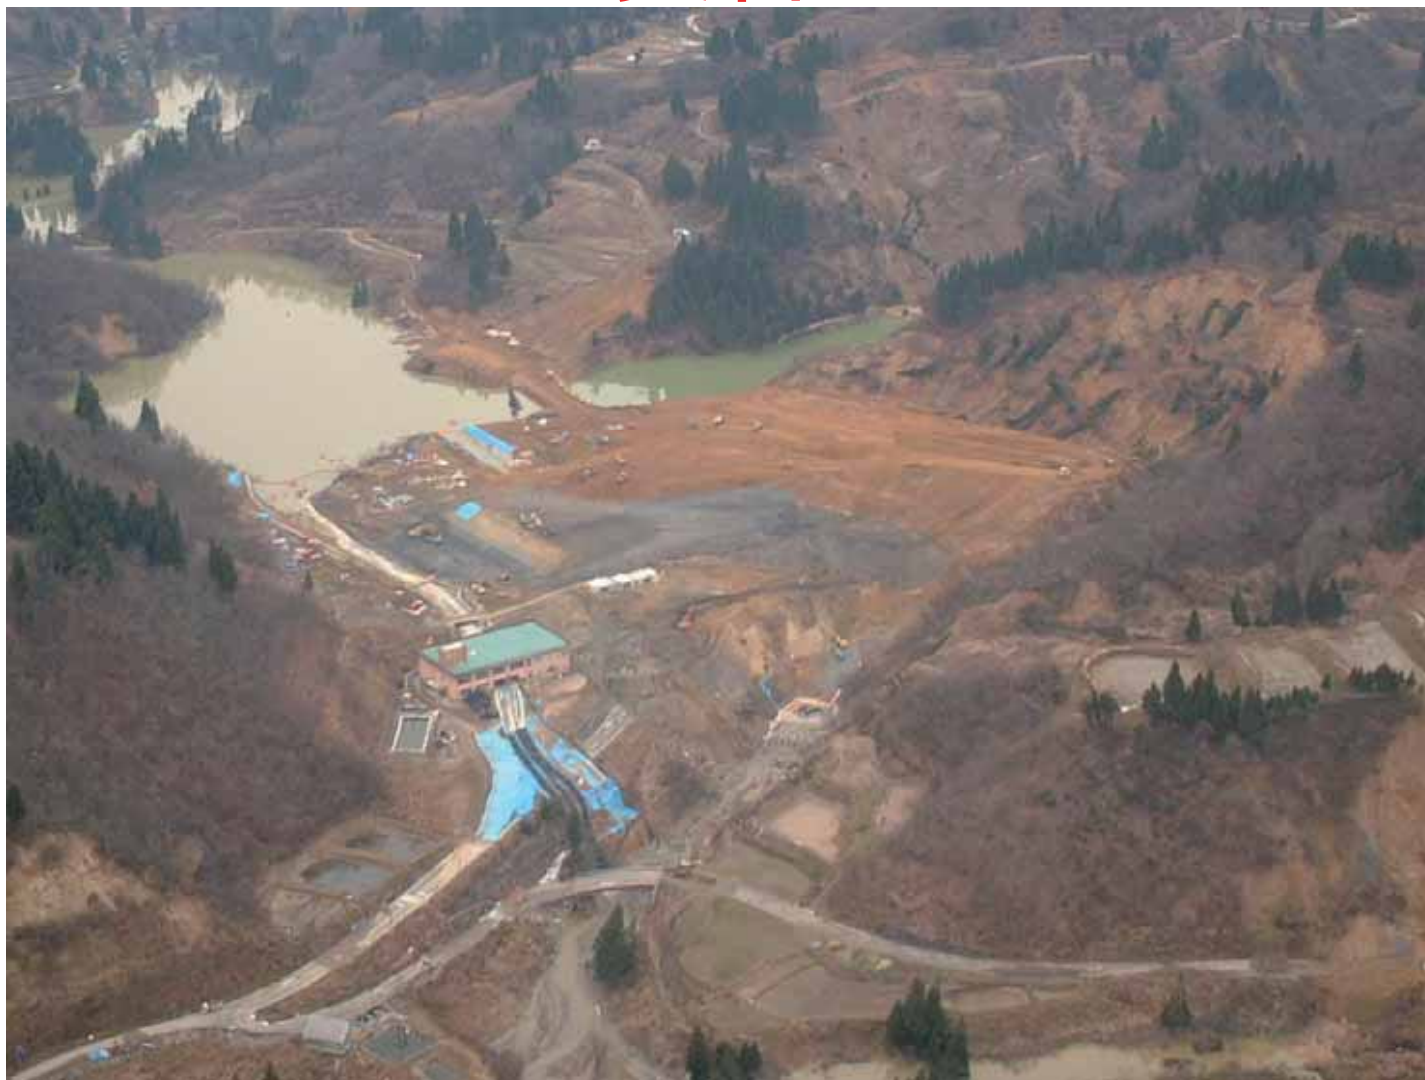
中越地震による東竹沢地区の河道閉塞による災害

高さ:30m

湛水量:
260万 m^3

1/160

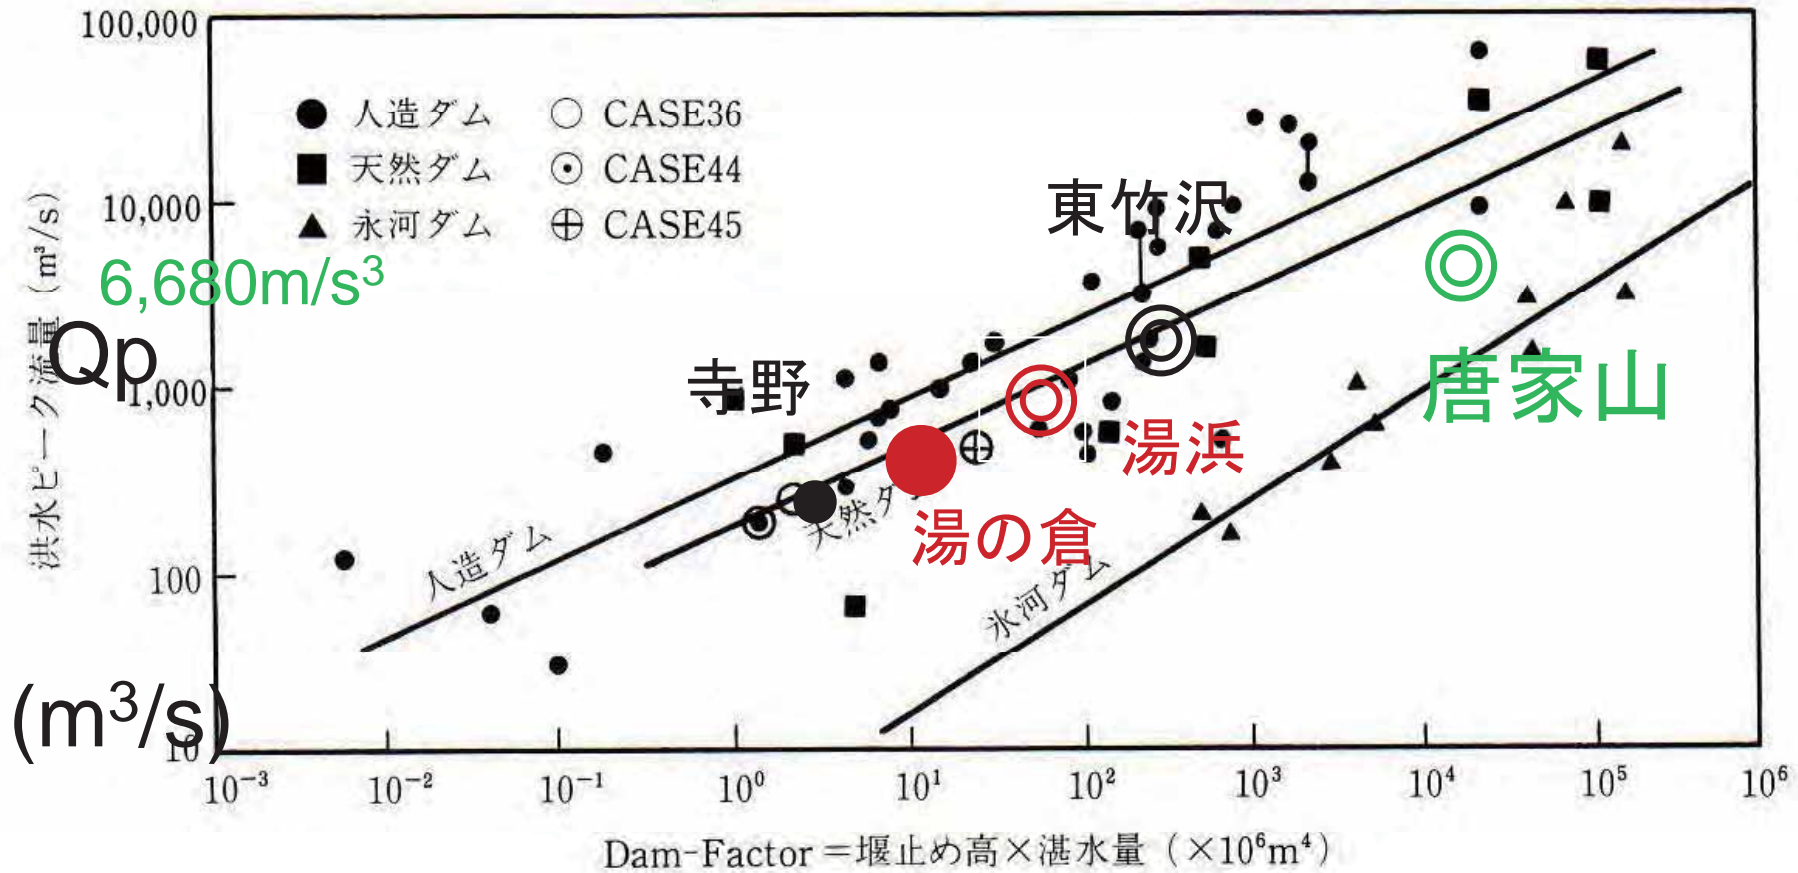
ピーク流量(Qp)の推定 ; Costaによる

$$\text{Dam-Factor} = H \times V (\times 10^6 \text{m}^4)$$

$$80 \times 250,000,000 = 20,000,000,000 = 2 \times 10^{10} \text{m}^4$$
